研究分野	4 養殖業の早期再開へ向けた養殖用種苗の確保と 適正養殖管理	部名	企画指導部
研究課題名	(4) ワカメ等の大規模海藻養殖の効率化システムの実証研究 ④コンブ乾燥施設の省エネルギー化		
予算区分	国庫 (先端技術展開事業費)		
試験研究実施年度・研究期間	平成 24 年度～平成 29 年度		
担当	(主) 遠藤 裕樹 (副) 田中 一志		
協力・分担関係	(独) 水産総合研究センター水産工学研究所、重茂漁業協同組合

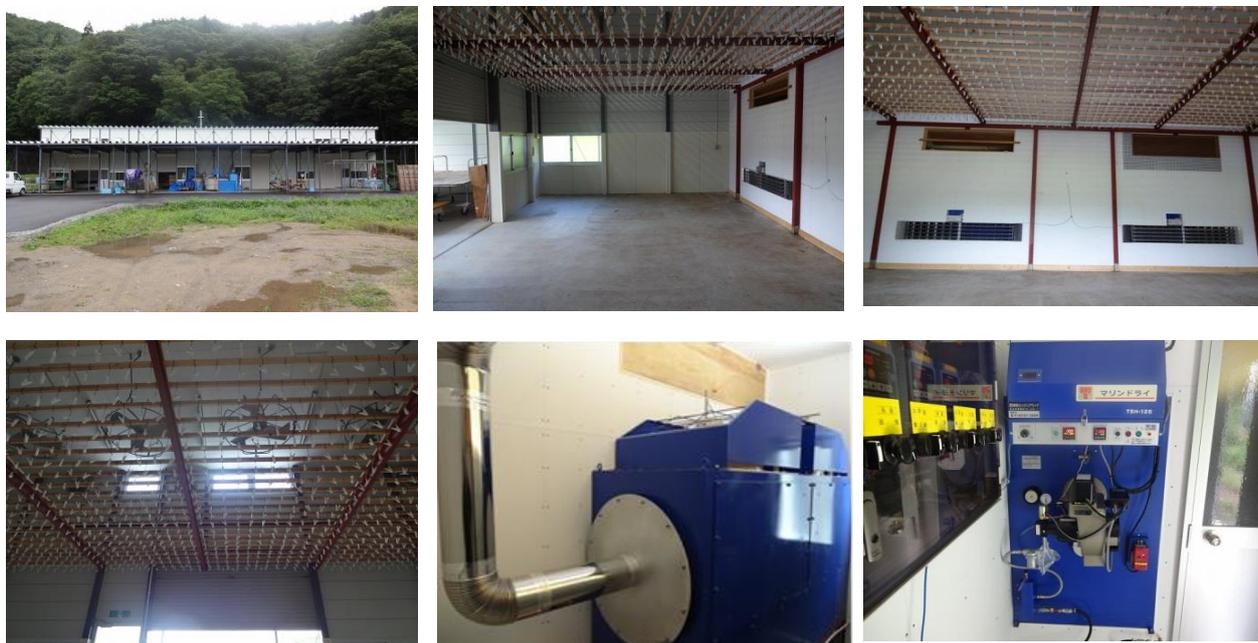
写真1 共同利用のコンブ乾燥施設（外観、乾燥室内部、間熱式乾燥機）

1 乾燥施設の構造 (写真 1、図 1)

重茂漁業協同組合のコンブ乾燥共同利用施設は、補助事業を活用し、平成 24 年度末までに合計 7 棟 (里地区 3 棟、音部地区 1 棟、千鶏地区 2 棟、石浜地区 1 棟) 整備された。

共同施設 1 棟あたりコンブを乾燥させる乾燥室と倉庫が 2 組ずつあり、2 つの漁家が同時に使用することが可能である。乾燥室の大きさは、幅 9.04m、奥行き 5.40m、高さ 5m であった。

乾燥室の奥には壁を隔てて機械室があり、間熱式乾燥機 (株寺島商会製 マリンドライ) が 2 台設置されている。床面付近の壁の奥から手前の入り口側に向かって温風を吹き出す構造となっている。

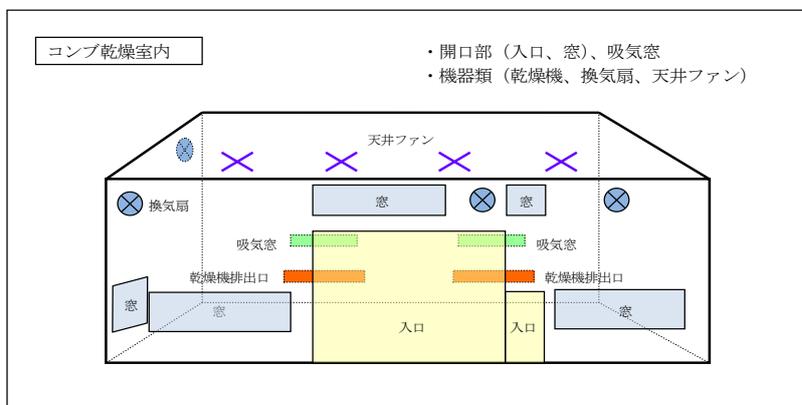
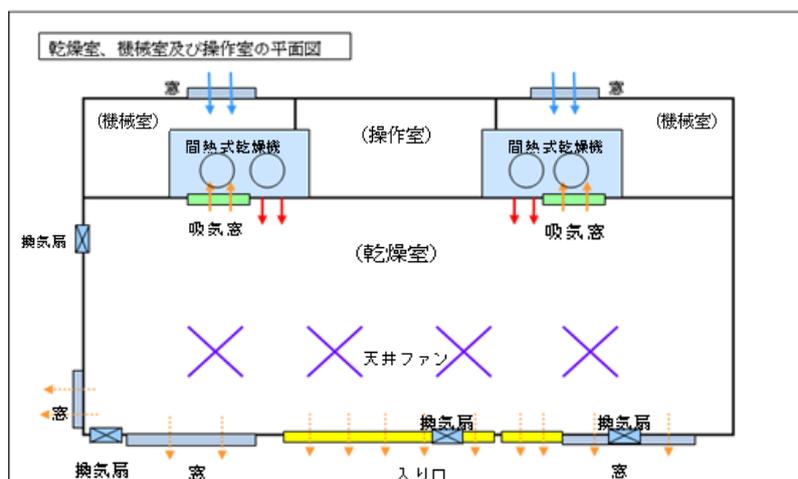
図1 乾燥室、機械室の模式図

乾燥機の吹き出し口上部には、乾燥室内の高温になった空気を再び乾燥機の吸気口に誘導し、循環させ

るための吸気窓が2箇所あり、自在に開閉できる。

湿気を排出する換気扇は天井付近の壁に4台、室内の空気を循環させる天井扇（ファン）は4台それぞれ設置されている。

そのほか、乾燥室の開口部として、シャッターで開閉する入り口、大小4つの窓がある。

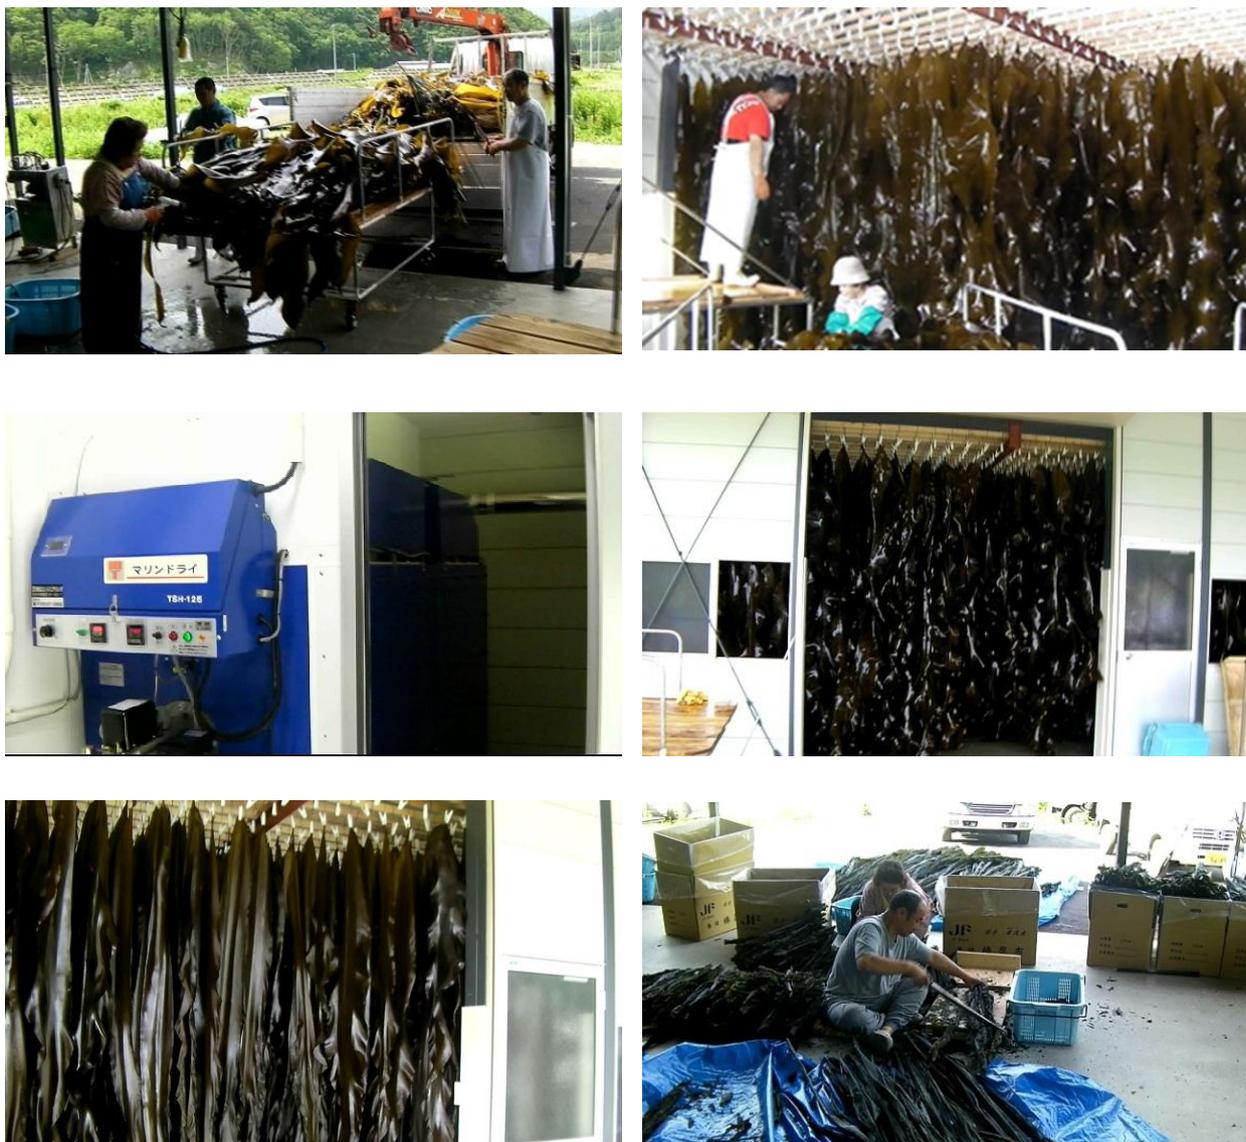
写真 2 共同利用乾燥施設の運用 (コンブ搬入、吊り下げ、乾燥、梱包)

調査を実施した漁家における平成 25 年度の乾燥作業は、6月下旬から7月下旬までの間で、ほぼ毎日行われていた。乾燥の方法はコンブを天井付近から縦に吊るす、いわゆる「棒干し」と呼ばれる方式であった。乾燥室に収容するコンブの量は、地区内でも最大級であり、1回あたり最大 1,500 本 (1.5～2 トン) 程度であった。

午前中に生のコンブを乾燥室内に収容、吊るす作業が終了した後、昼前には乾燥機を始動させ、設定温度 70℃で9時間作動させていた。

期間中は、ほぼ同じサイクルで作業が行われていた (写真 2)。

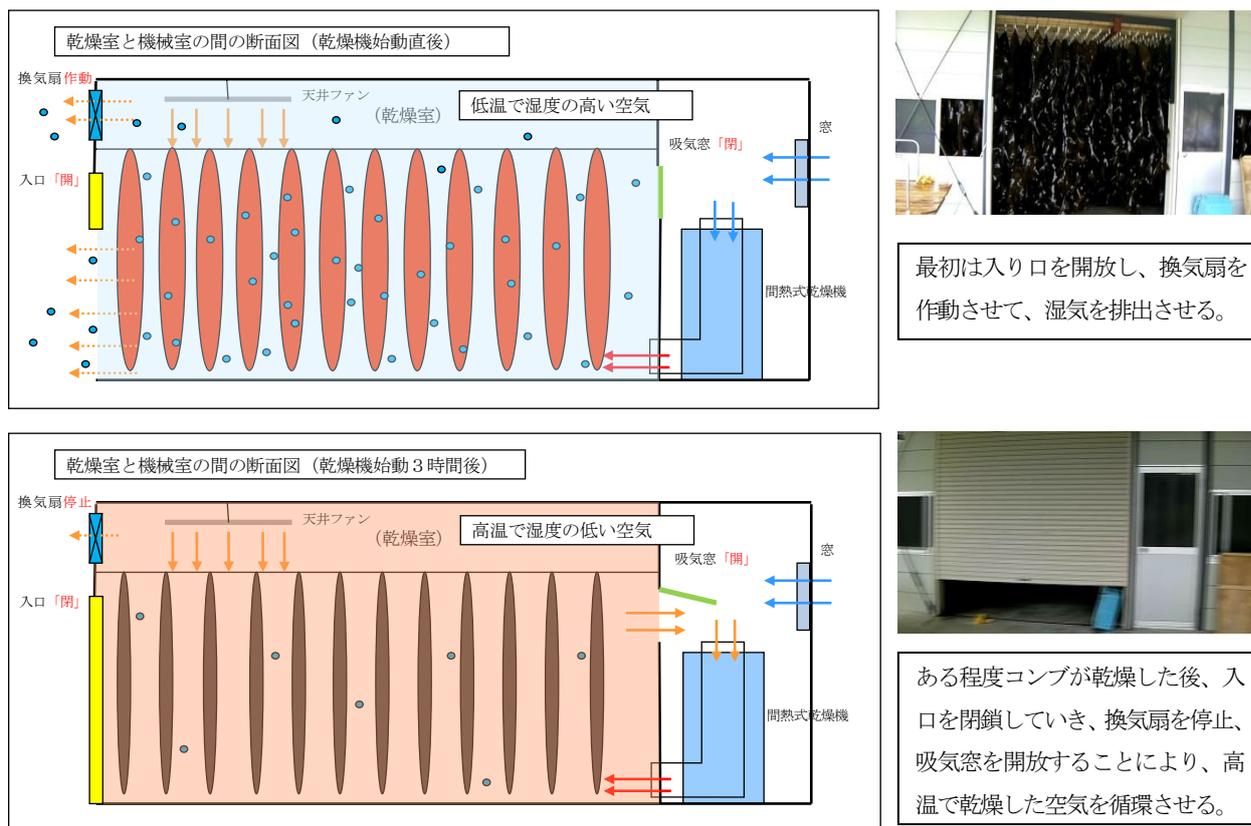
図2 乾燥作業時の施設内の模式図 (乾燥初期、乾燥中～後期)

乾燥機始動後 3～4 時間は入り口のシャッターを全開、換気扇及び天井ファンを全て稼働させ、積極的に室内の湿気を排出させる。3～4 時間経過しある程度コンブが乾燥した後、室内で貼り付きあったコンブ同士をはがす作業を行うとともに入り口を閉鎖、乾燥機排出口の上部にある吸気窓を開放し、高温になった空気を乾燥機の吸気口に誘導する (図 2)。

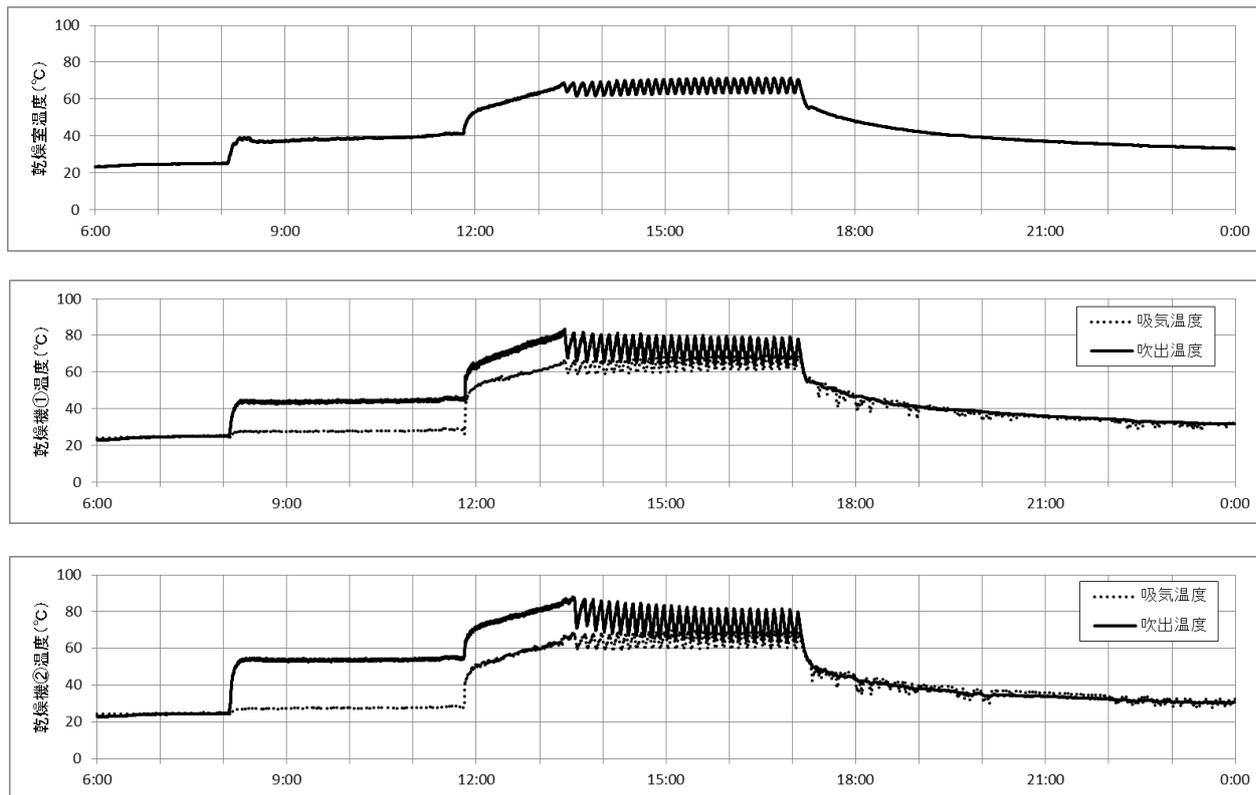
図3 乾燥室内温度（上）と乾燥機温度（中、下）の変化（H25.7.9）

できるだけ湿気を排出するために、乾燥直後から入り口を大きく開放していることや、天井付近の換気扇を作動させていることなどから、乾燥機で上昇させた空気の熱も同時に排出されることが影響して、乾燥機の設定温度を70℃にしているにもかかわらず、乾燥機作動から室内温度の上昇が緩慢で、3～4時間後でも40℃前後であった(図3)。

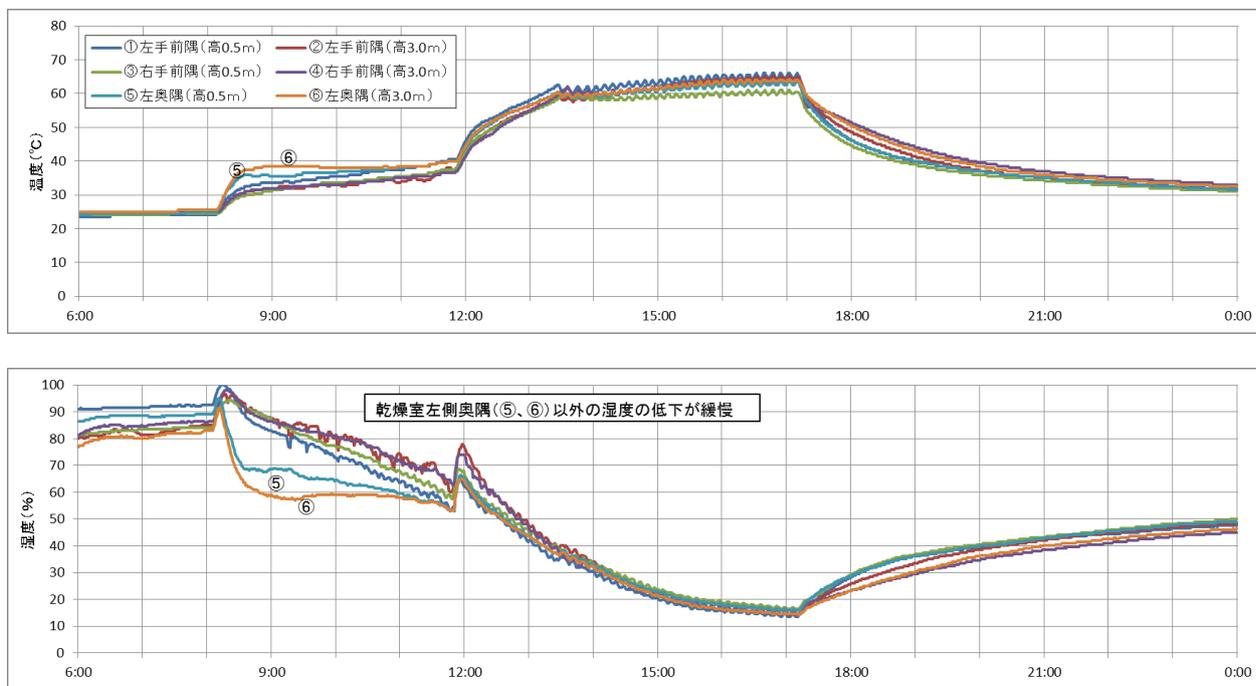
図4 乾燥室内の温度及び湿度変化の比較（H25.7.9）

また、乾燥室手前入り口側と奥の隅に計測点(床からの高さはそれぞれ0.5m、3.0m)を設けて比較したところ、温度の差はほとんどなかったが、湿度で差がみられ、入り口側付近の湿度の低下が若干遅く、コンブの乾きも遅い状況がみられた(図4)。

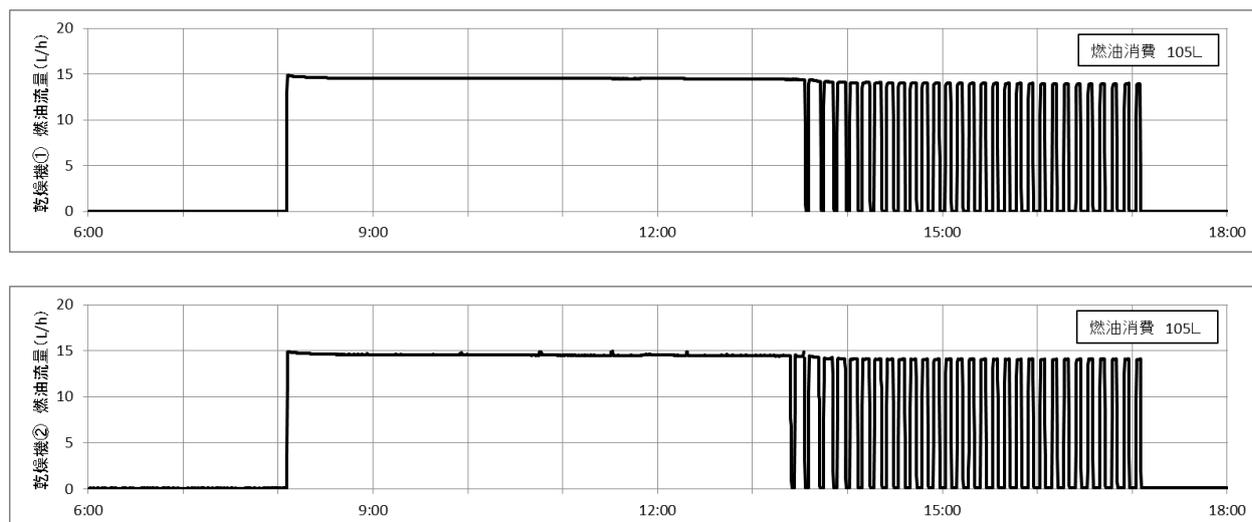
図5 燃油流量の変化 (H25. 7. 9)

間熱式乾燥機に用いる燃油はA重油で、燃油流量計を設置(写真)して計測を行ったところ、1回当たりのコンブ乾燥での消費量は、200リットル以上であった(図5)。
