## 大船渡湾内観測結果(No.5)

8月22日に実施した大船渡湾内観測結果をお知らせします。

海域名:大船渡湾

調査担当:水産技術センター、大船渡市

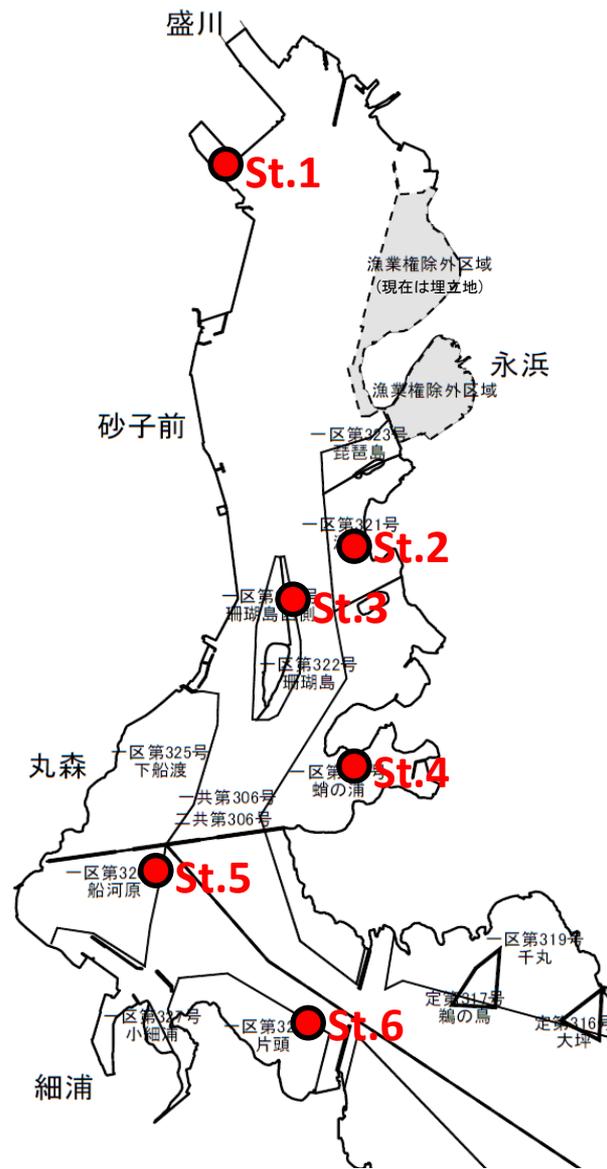
図1 大船渡湾調査定点図

※ St.1からSt.6(○)において透明度の観測や表層0mから海底上1mの水質を観測した。

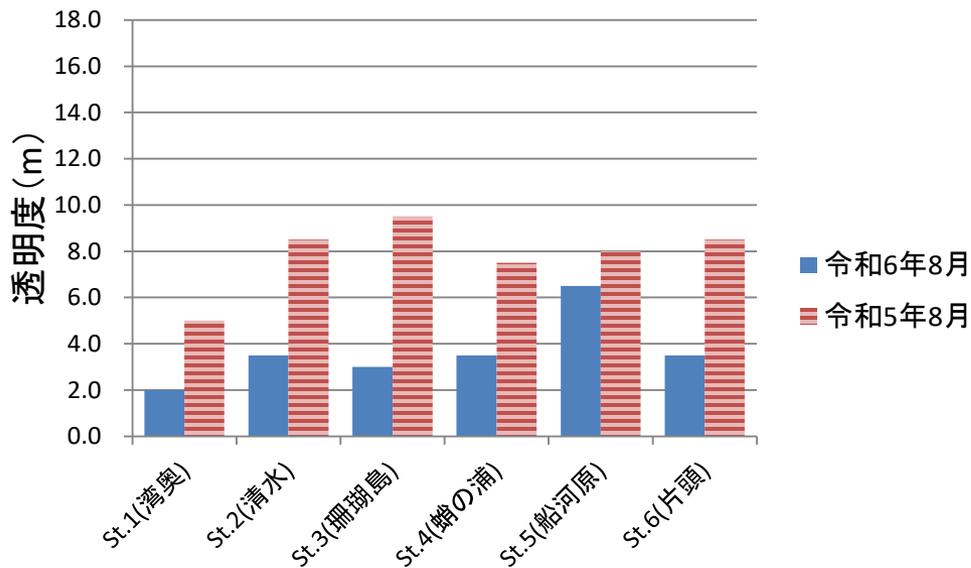
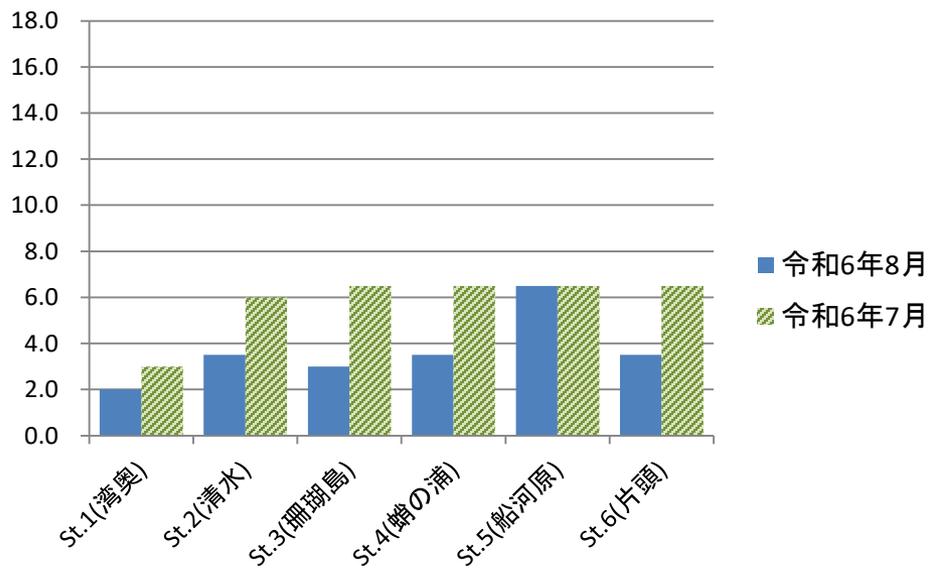
図2 透明度の比較(前年同月、前月)

・ 全ての定点で前年よりも低い

・ St.5を除く定点で前月よりも低い

透明度は全ての定点で前年、St.5を除く定点で前月よりも低い値となっており、水色も茶色に近い色でしたが、クロロフィル蛍光値が高いことから表層付近で植物プランクトンが増殖したことによる濁りであると考えられます。

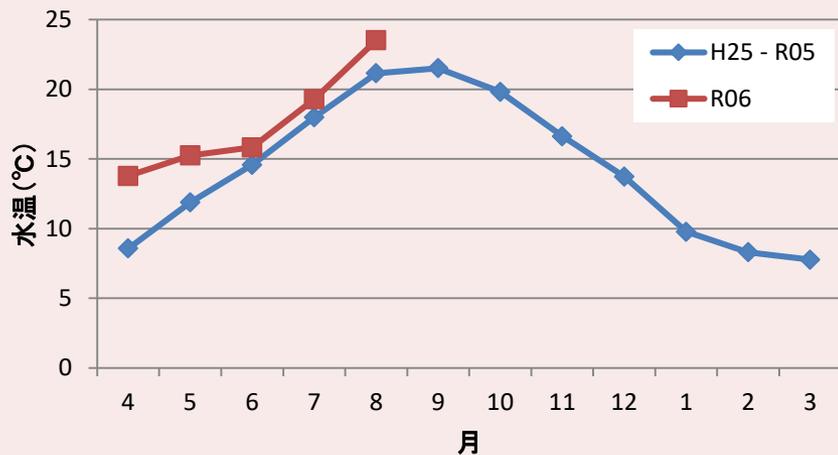
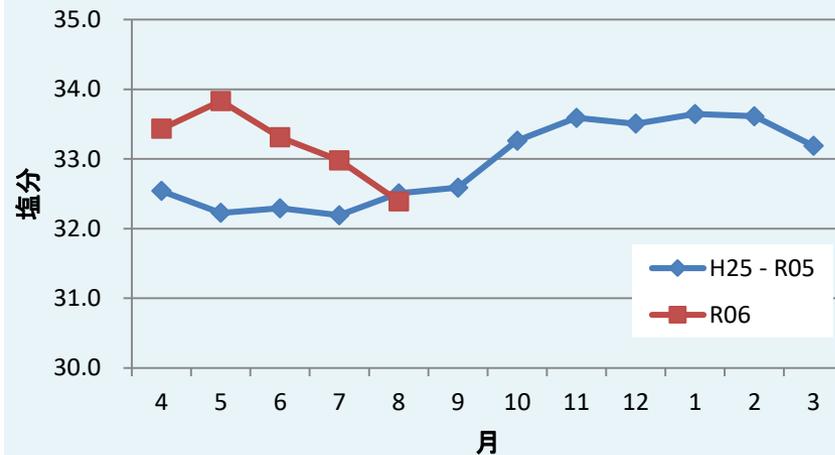
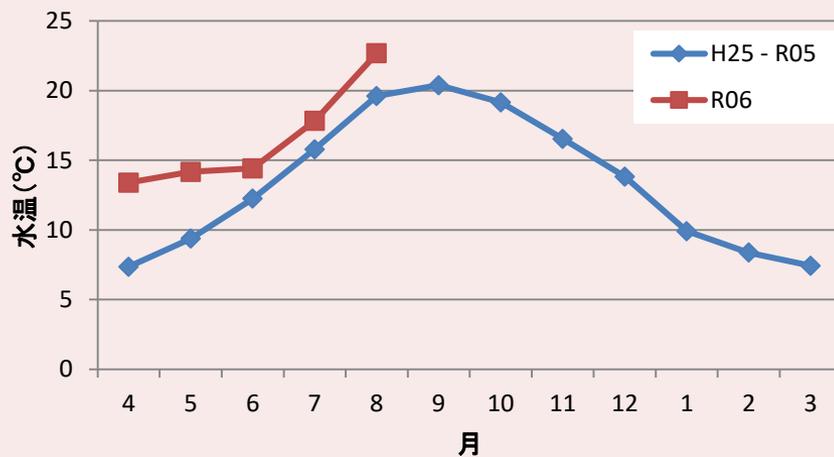
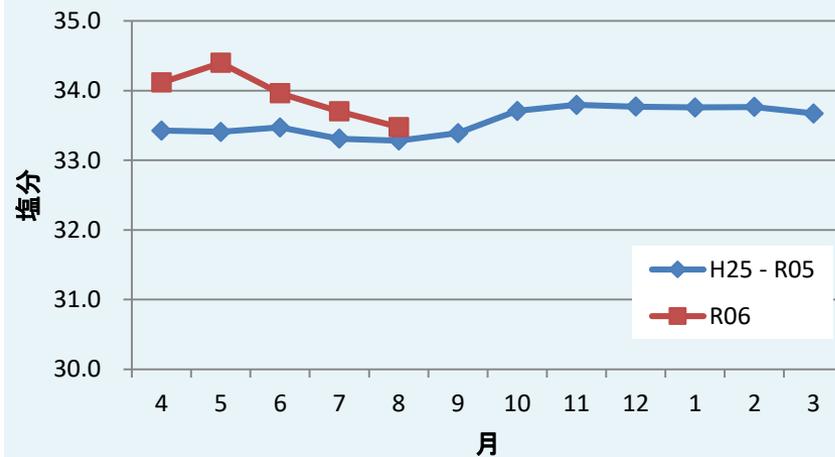
図3 St.1(湾奥)の水温及び塩分の推移

St.1(湾奥)\_2.5m層の水温

St.1(湾奥)\_2.5m層の塩分

St.1(湾奥)\_底層の水温

St.1(湾奥)\_底層の塩分

※St.1は水深10m未満

水温は2.5m層及び15m層で前月までに続き、平年値よりもやや高めに推移しています。

塩分は平年値並みに低下しており、2.5m層では直前の台風による降雨の影響で平年値を下回る定点もありました。

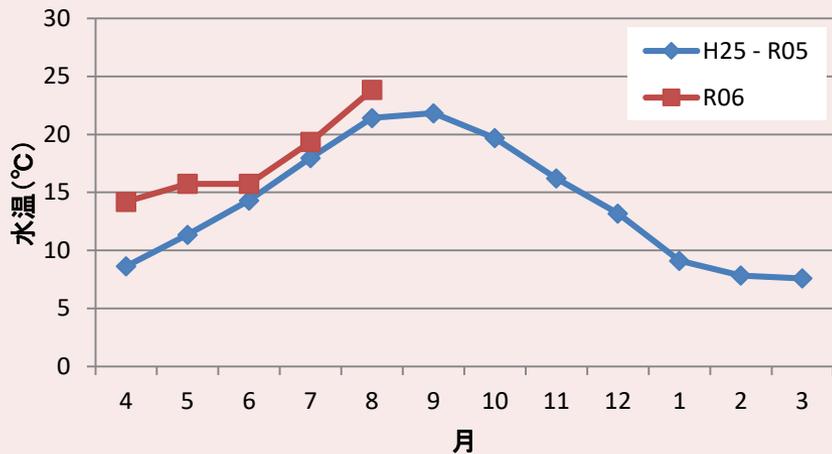
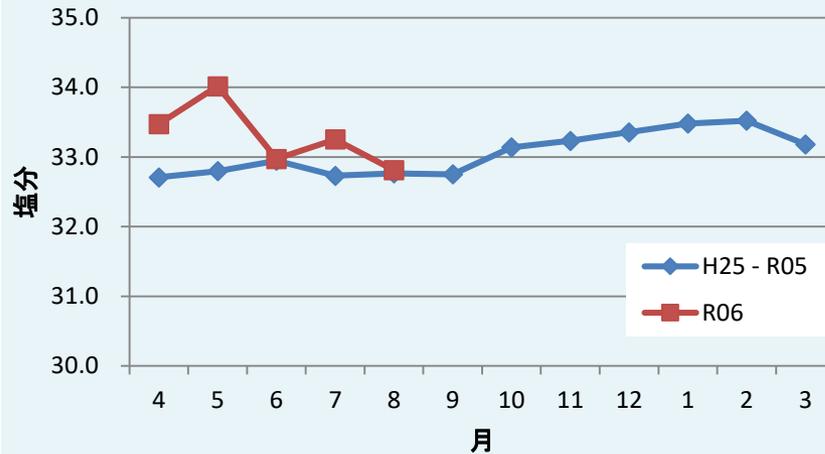
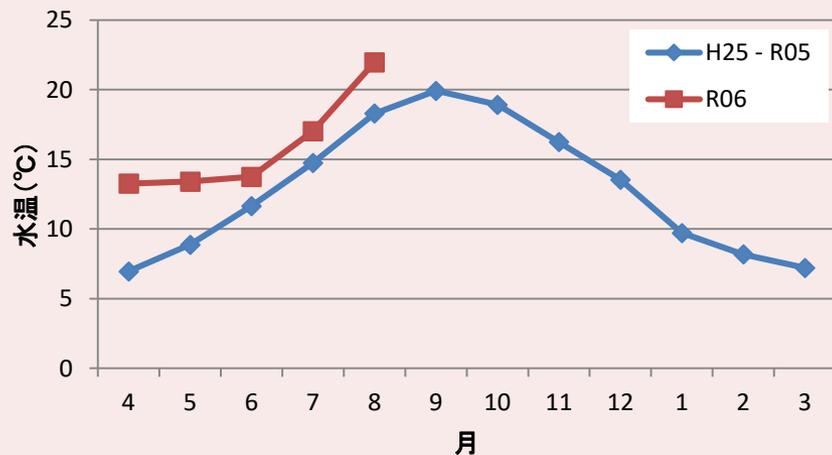
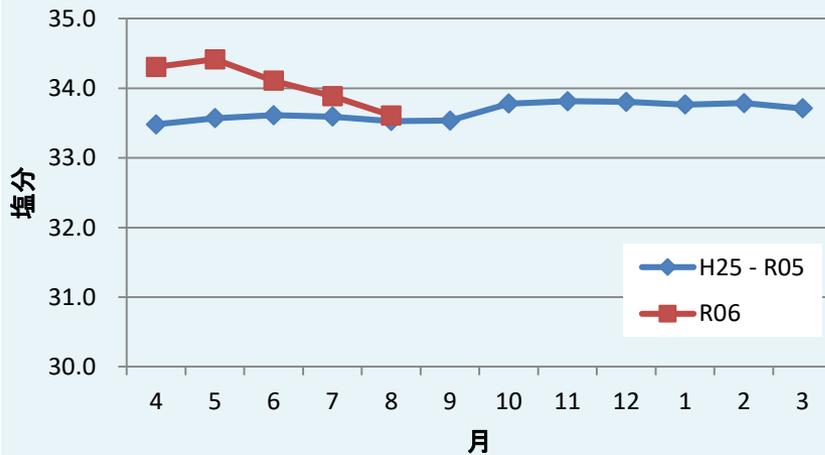
図4 St.2(清水)の水溫及び塩分の推移

### St.2(清水)\_2.5m層の水溫

### St.2(清水)\_2.5m層の塩分

### St.2(清水)\_15m層の水溫

### St.2(清水)\_15m層の塩分

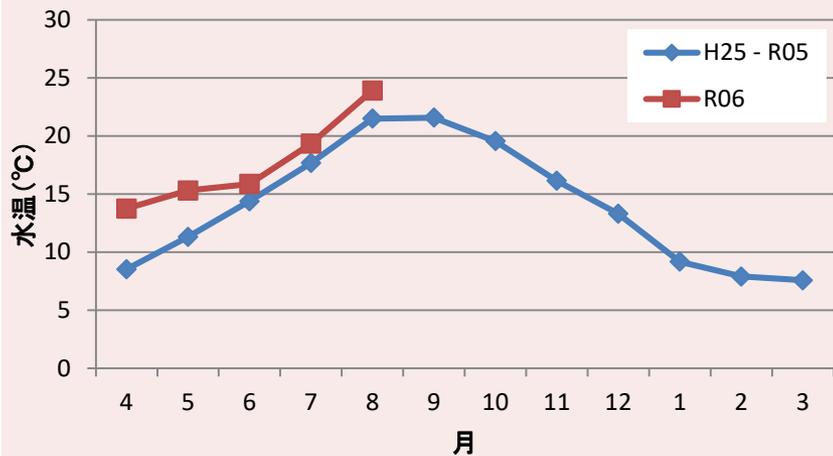
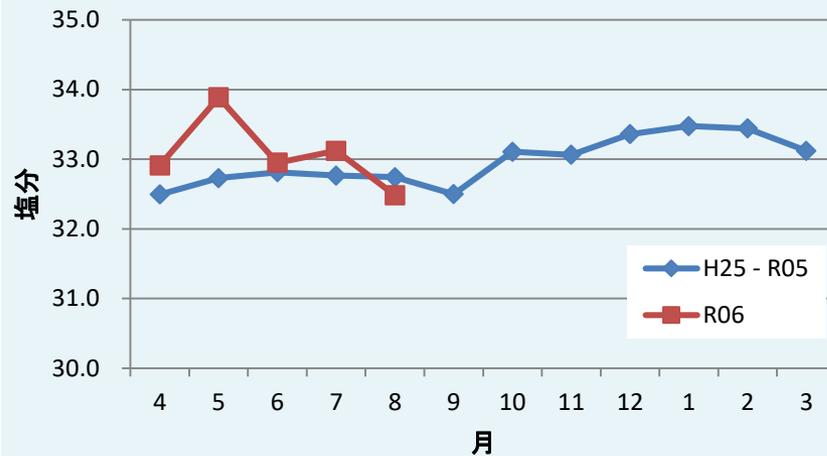
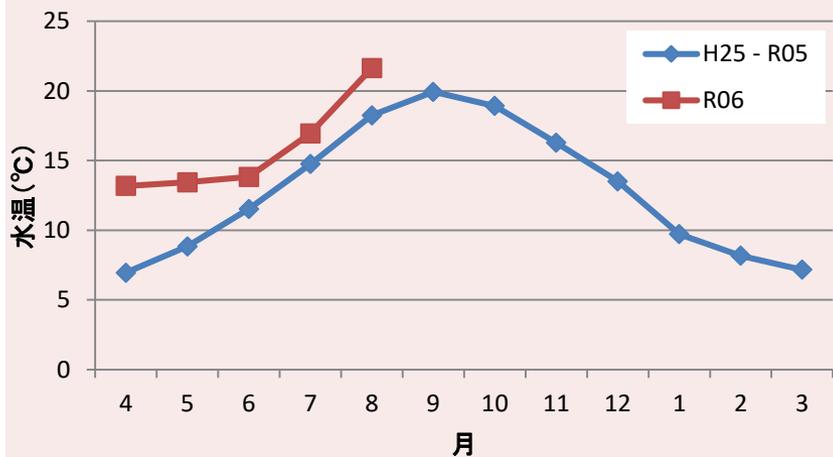
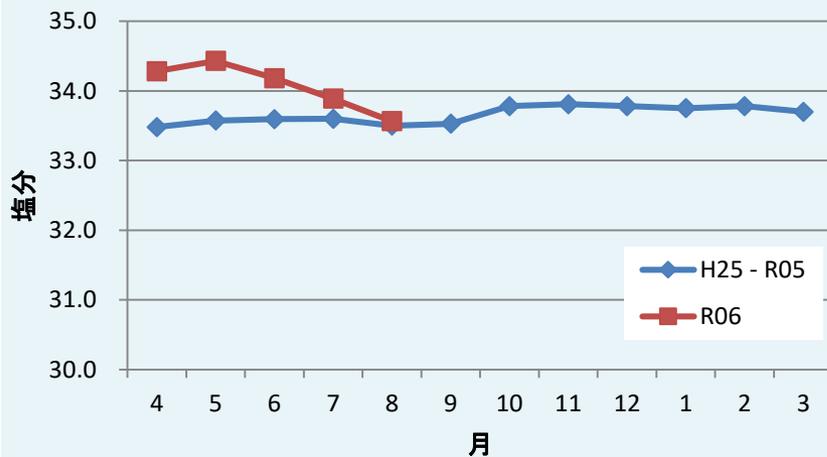
図5 St.3(珊瑚島)の水温及び塩分の推移

St.3(珊瑚島)\_2.5m層の水温

St.3(珊瑚島)\_2.5m層の塩分

St.3(珊瑚島)\_15m層の水温

St.3(珊瑚島)\_15m層の塩分

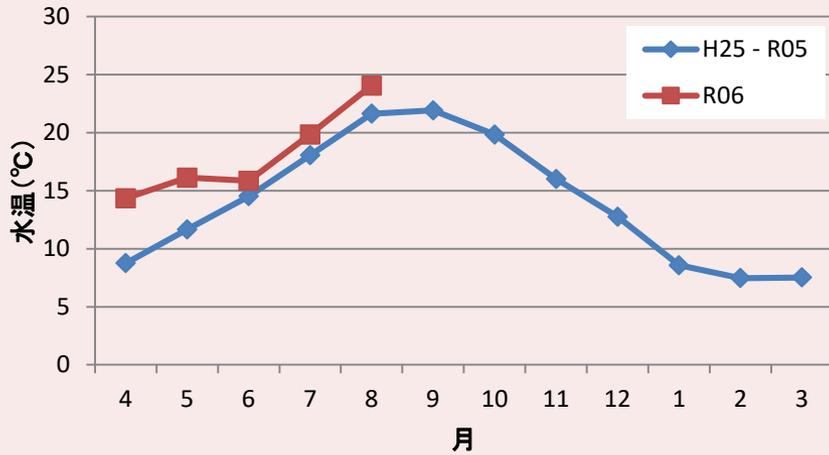
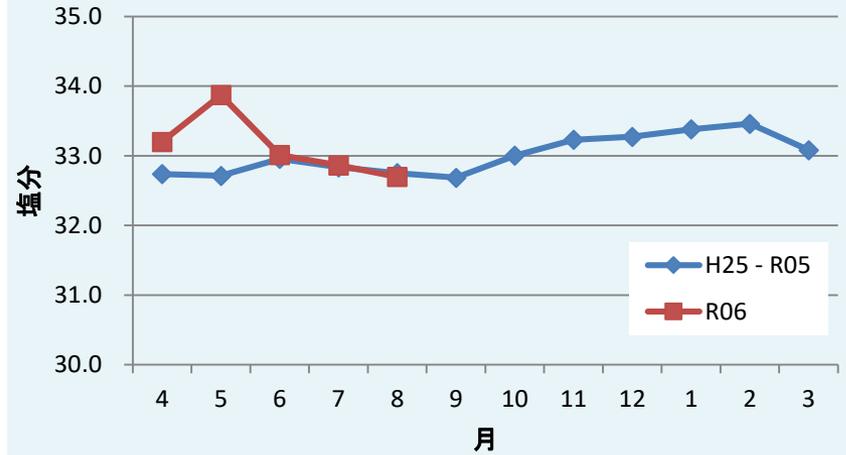
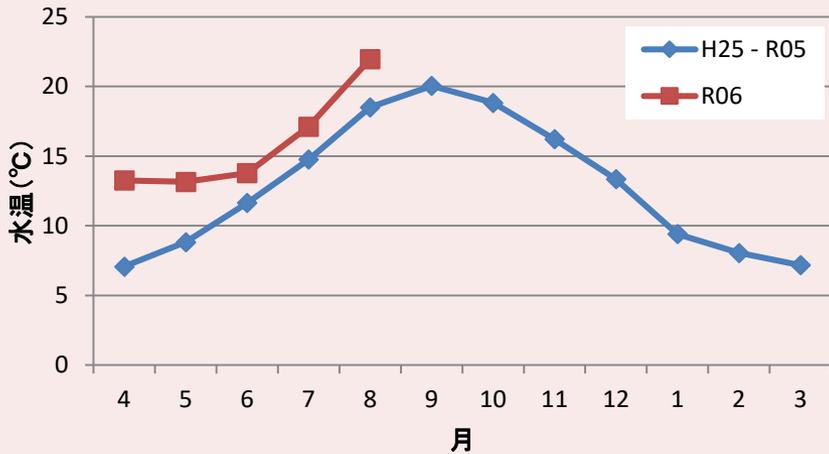
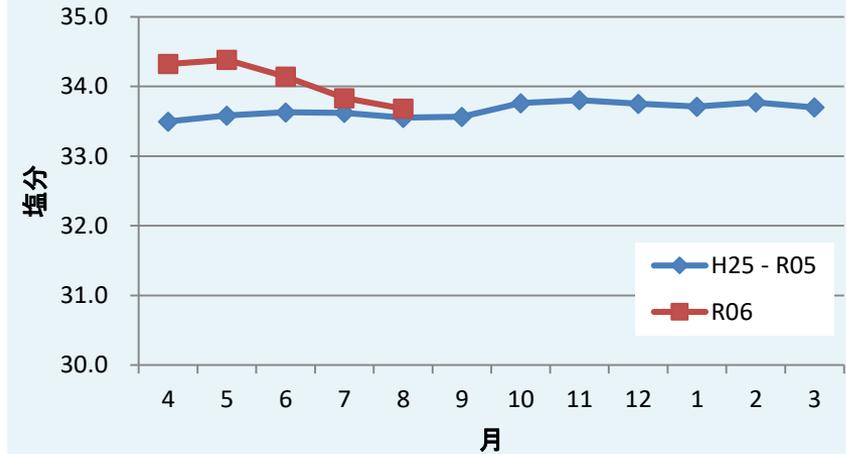
図6 St.4(蛸の浦)の水温及び塩分の推移

### St.4(蛸の浦)\_2.5m層の水温

### St.4(蛸の浦)\_2.5m層の塩分

### St.4(蛸の浦)\_15m層の水温

### St.4(蛸の浦)\_15m層の塩分

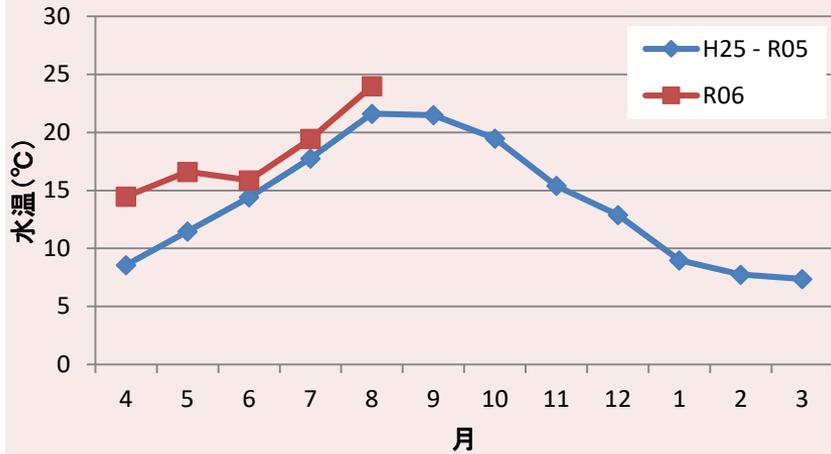
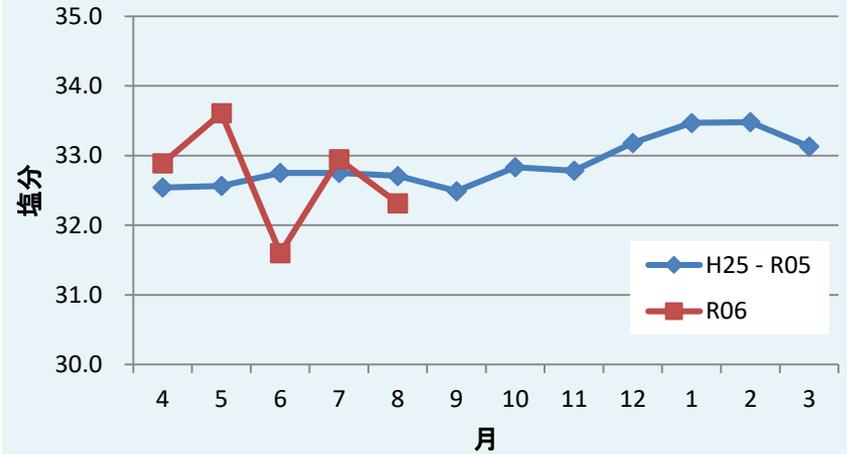
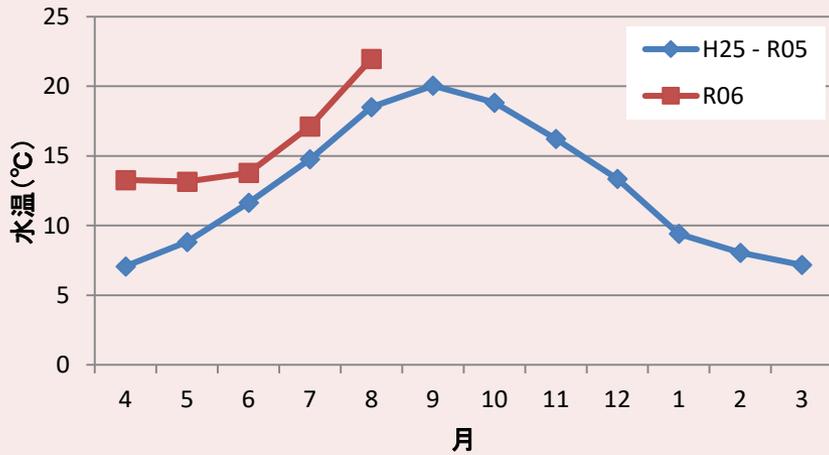
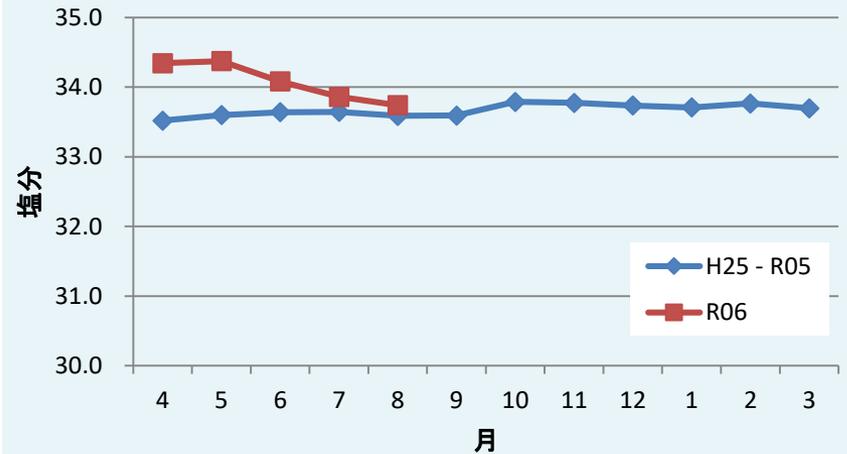
図7 St.5(船河原)の水温及び塩分の推移

### St.5(船河原)\_2.5m層の水温

### St.5(船河原)\_2.5m層の塩分

### St.4(蛸の浦)\_15m層の水温

### St.5(船河原)\_15m層の塩分

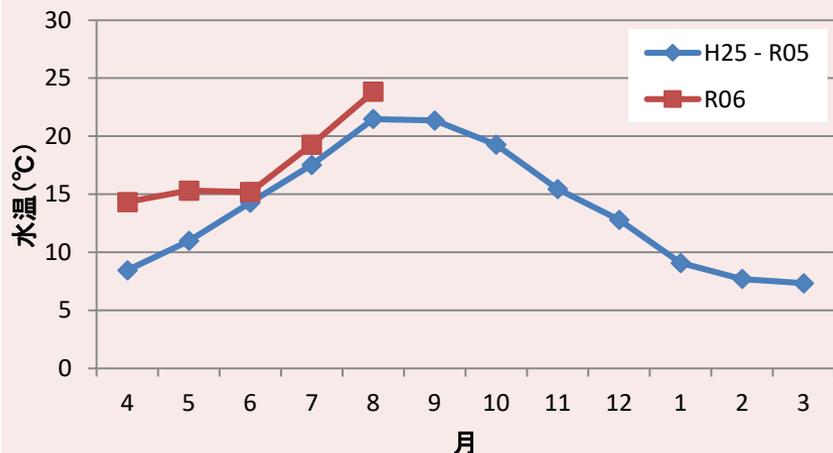
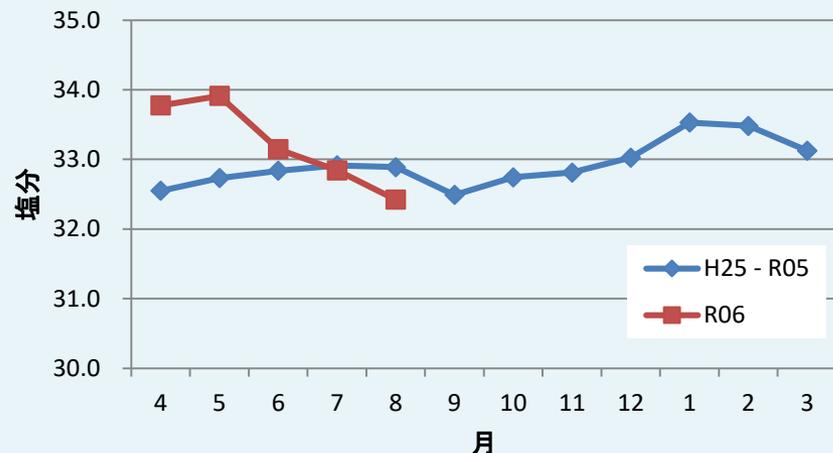
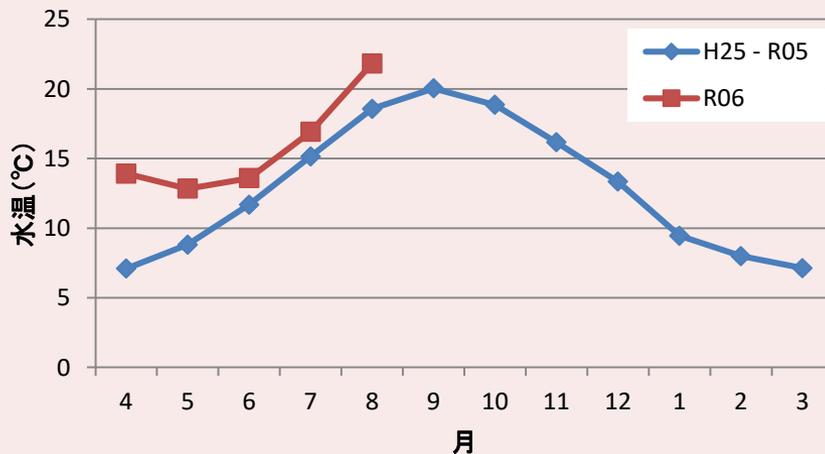
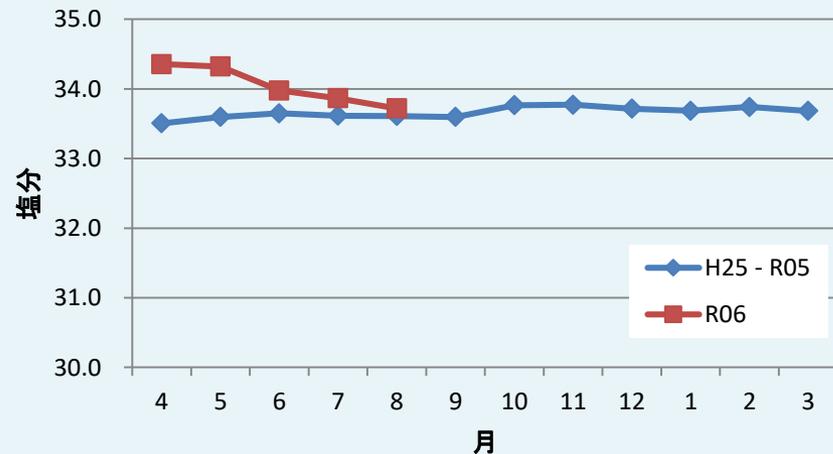
図8 St.6(片頭)の水溫及び塩分の推移

### St.6(片頭)\_2.5m層の水溫

### St.6(片頭)\_2.5m層の塩分

### St.6(片頭)\_15m層の水溫

### St.6(片頭)\_15m層の塩分

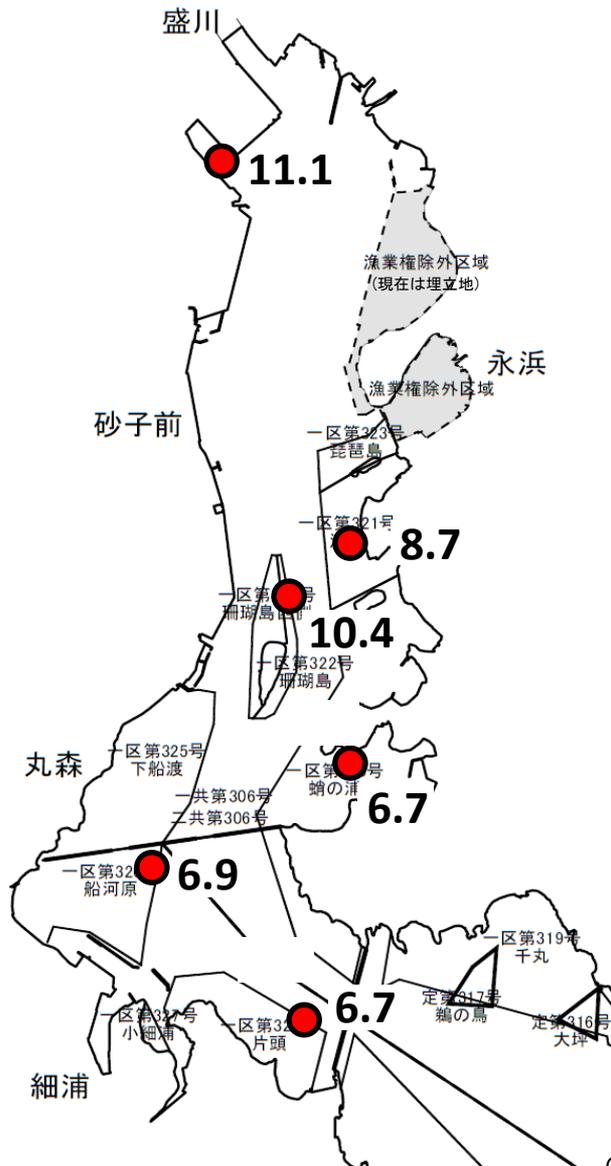
図9 表層のクロロフィル蛍光値

※水質計で測定した値であり、正確な濃度ではありません。湾内の相対的な比較としてご利用ください(月をまたいでの比較はできません)。

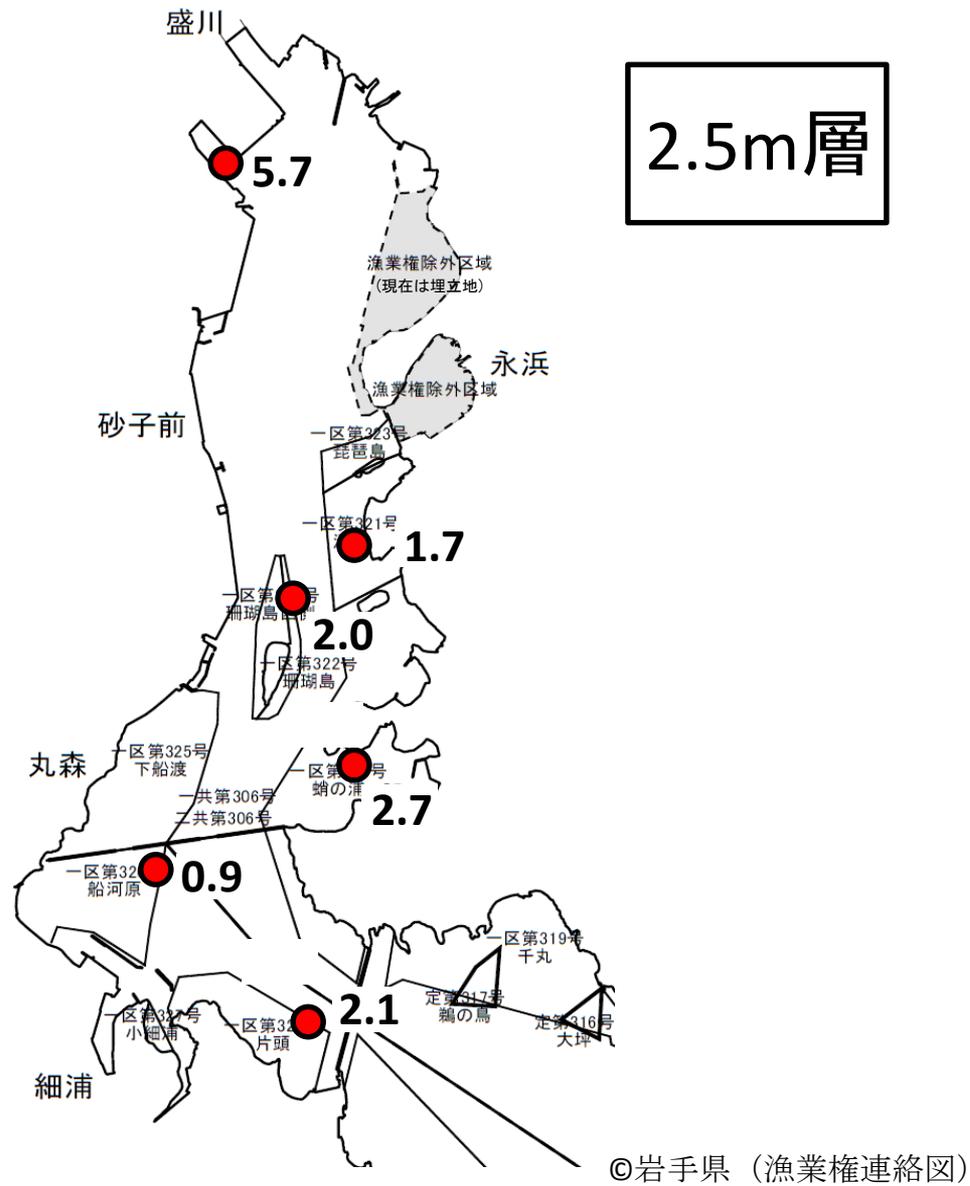
図10 2.5m層のクロロフィル蛍光値

※水質計で測定した値であり、正確な濃度ではありません。湾内の相対的な比較としてご利用ください(月をまたいでの比較はできません)。

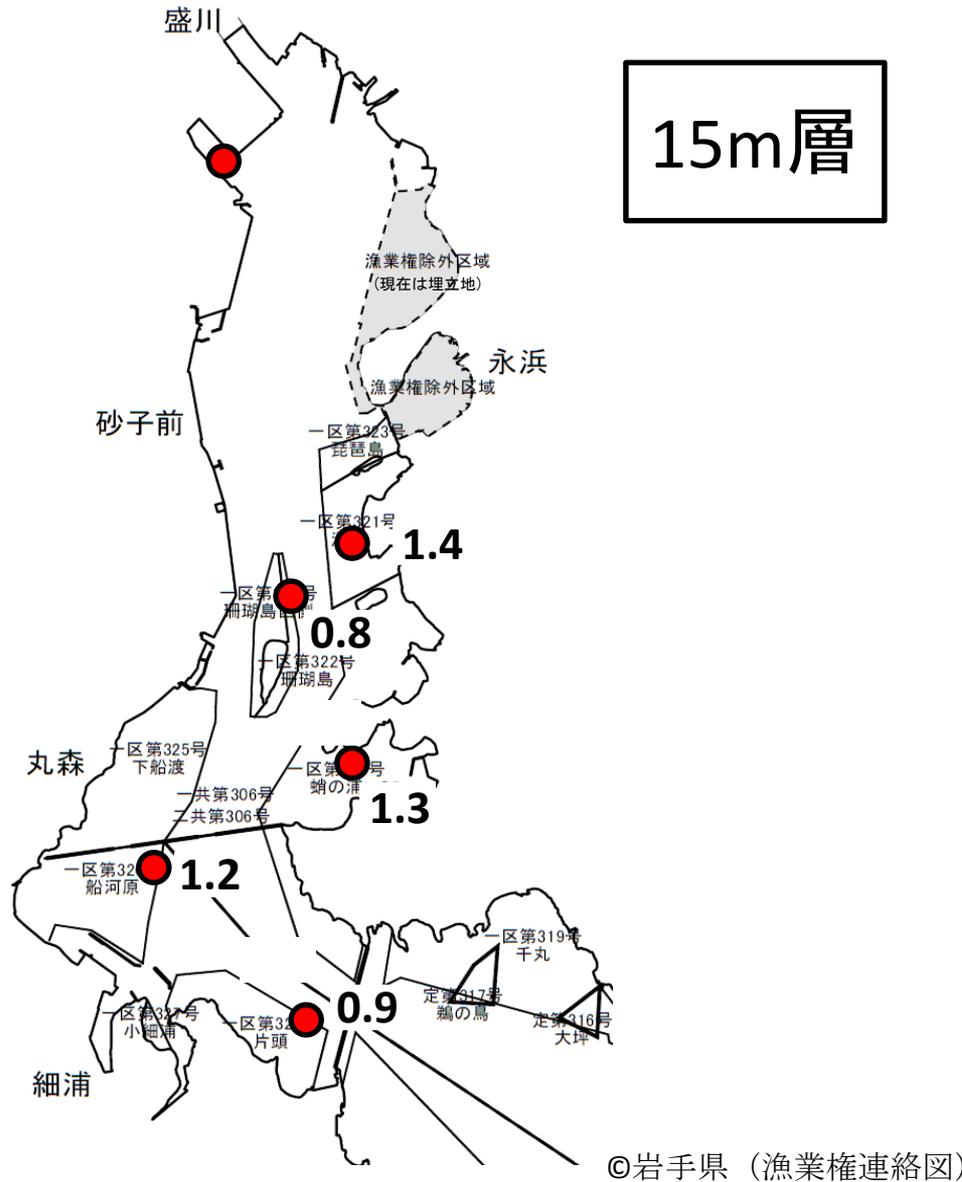
図11 15m層のクロロフィル蛍光値

※水質計で測定した値であり、正確な濃度ではありません。湾内の相対的な比較としてご利用ください(月をまたいでの比較はできません)。St.1は水深約10mでした。
