## 大船渡湾内観測結果(No.10)

1月7日に実施した大船渡湾内観測結果をお知らせします。

海域名:大船渡湾

調査担当:水産技術センター、大船渡市

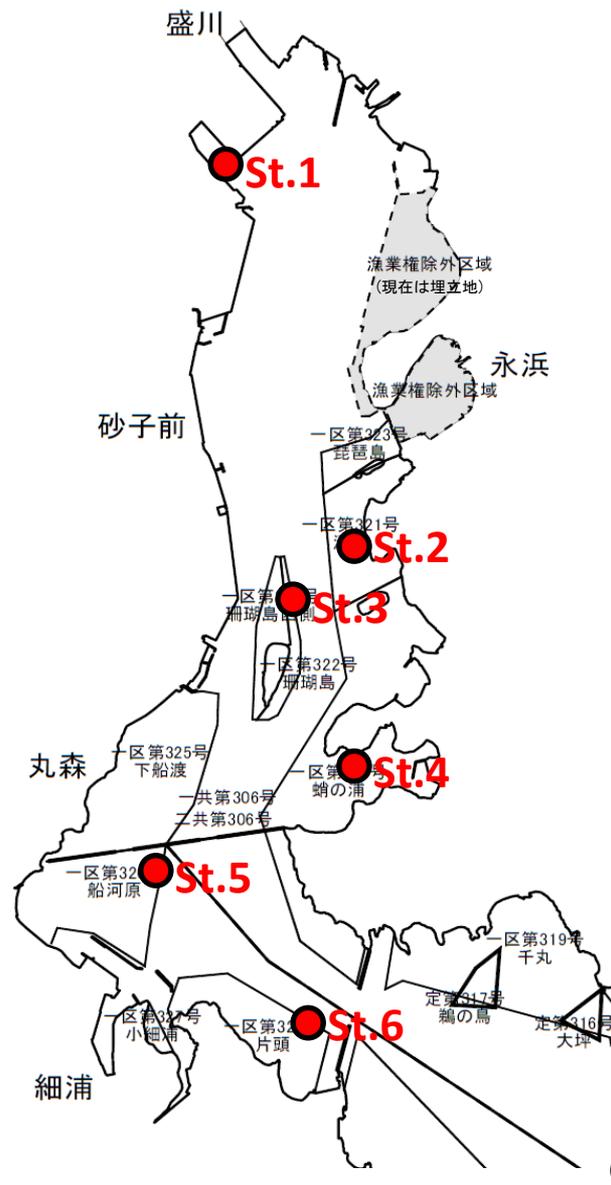
図1 大船渡湾調査定点図

※ St.1からSt.6(○)において透明度の観測や表層0mから海底上1mの水質を観測した。

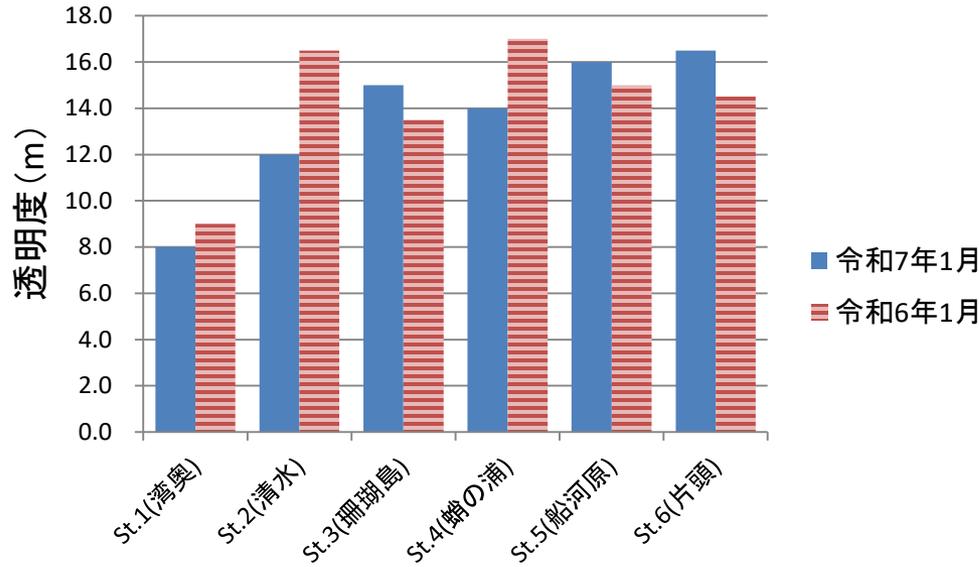
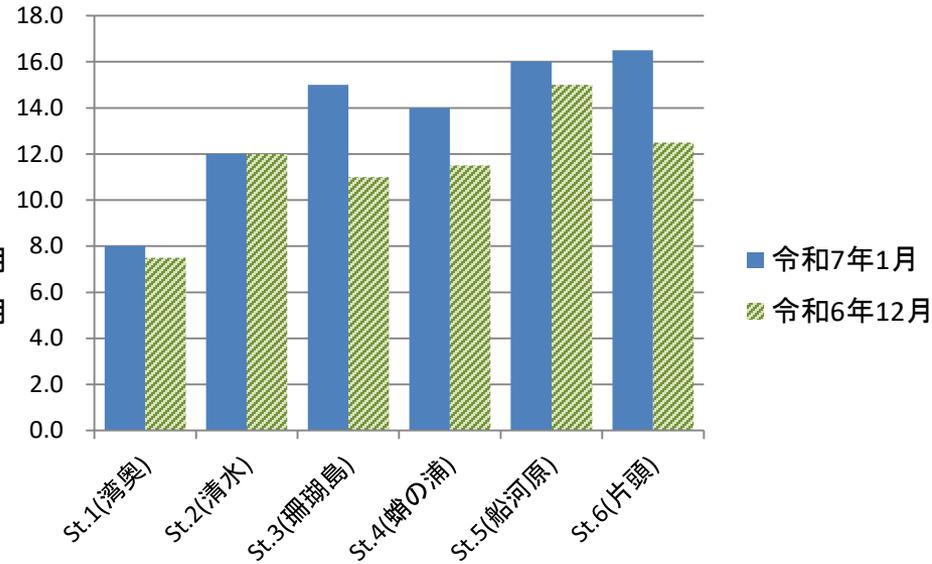
図2 透明度の比較(前年同月、前月)

- St.1、2、4では前年よりも低い
- St.3、5、6では前年よりも高い

- St.2は前月と同じ。
- St.2以外の定点で前月よりも高い

透明度はSt.2は前月と変わらず、他の定点では前月より高くなっていました。

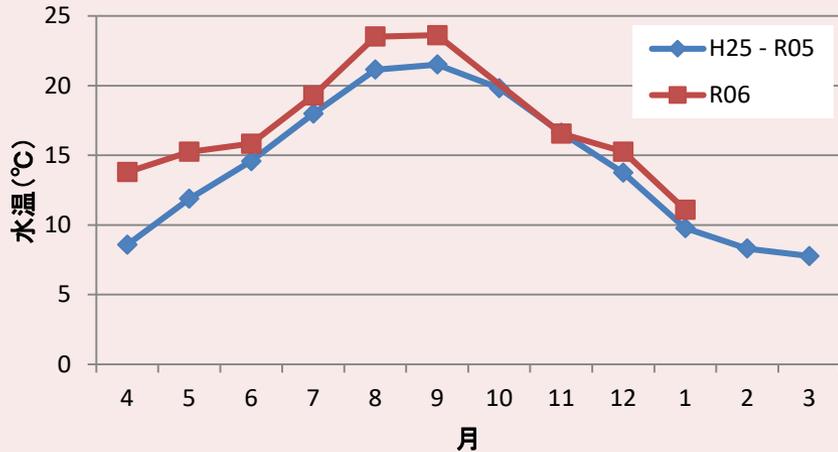
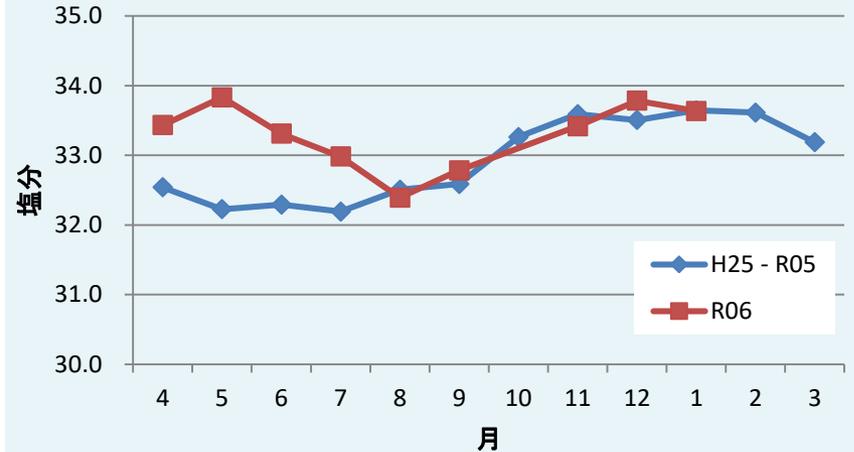
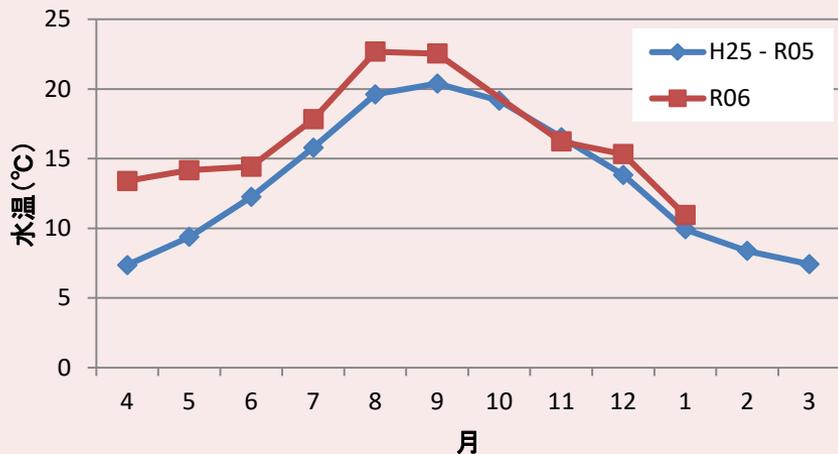
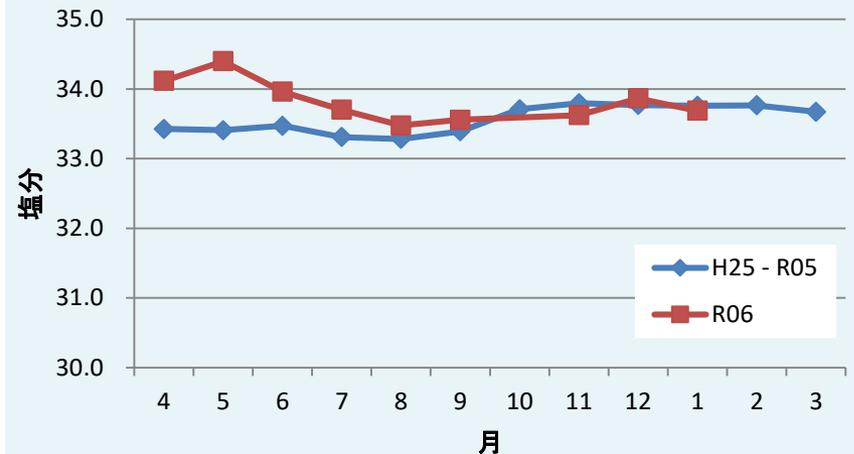
図3 St.1(湾奥)の水溫及び塩分の推移

St.1(湾奥)\_2.5m層の水溫

St.1(湾奥)\_2.5m層の塩分

St.1(湾奥)\_底層の水溫

St.1(湾奥)\_底層の塩分

※St.1は水深10m未満

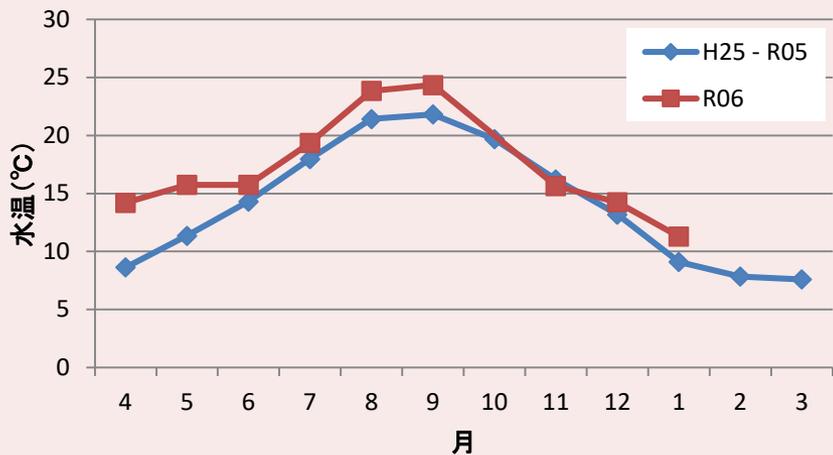
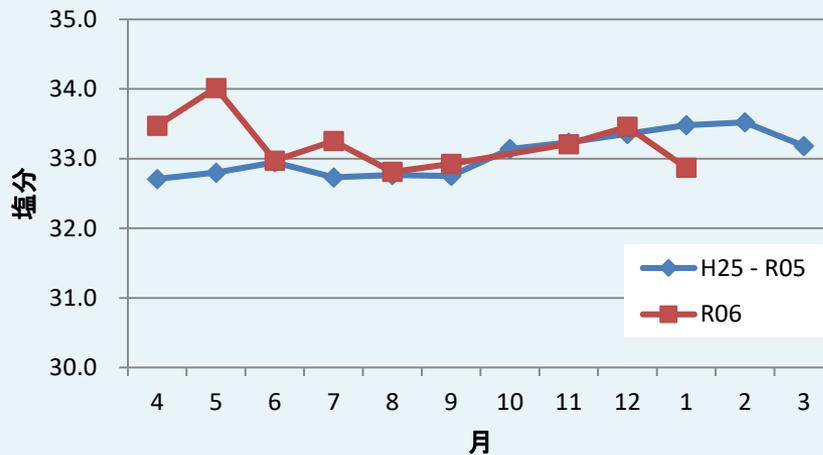
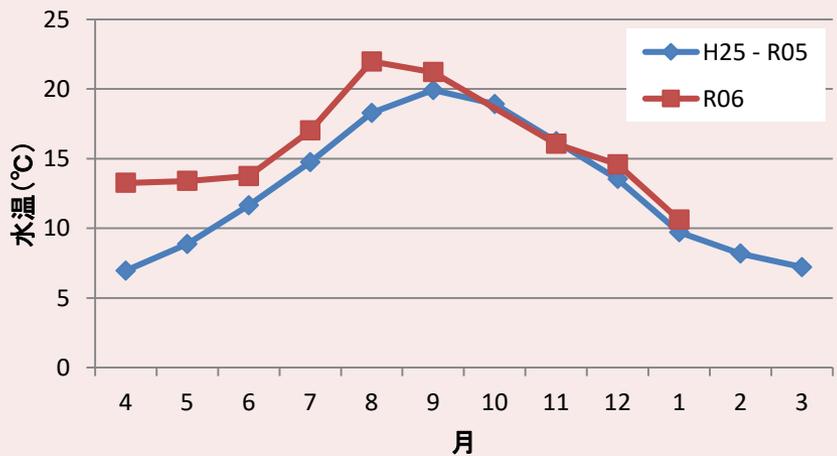
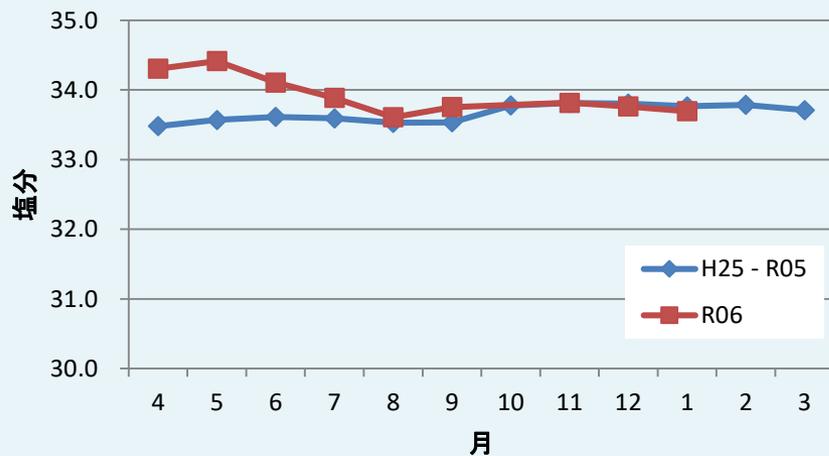
図4 St.2(清水)の水温及び塩分の推移

### St.2(清水)\_2.5m層の水温

### St.2(清水)\_2.5m層の塩分

### St.2(清水)\_15m層の水温

### St.2(清水)\_15m層の塩分

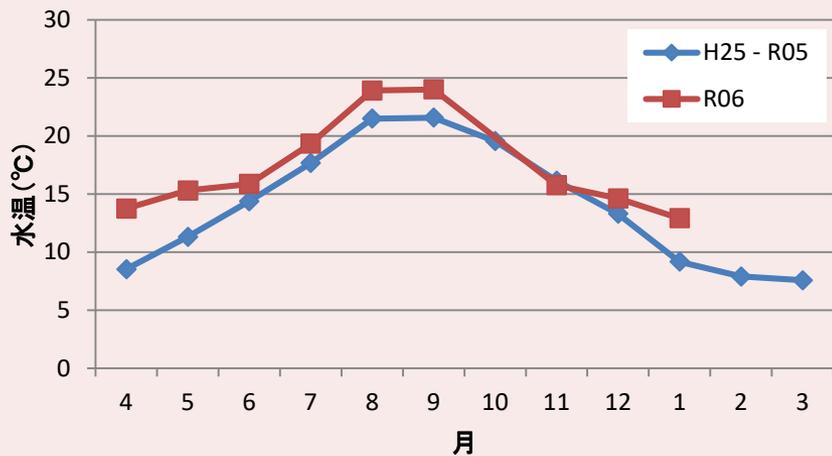
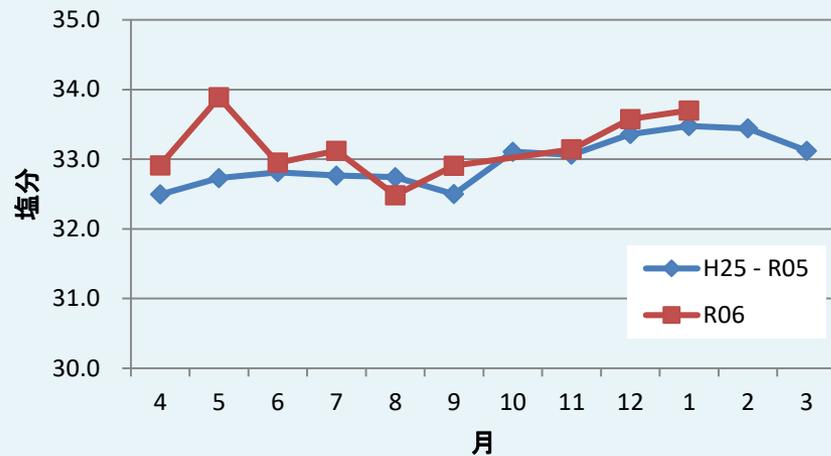
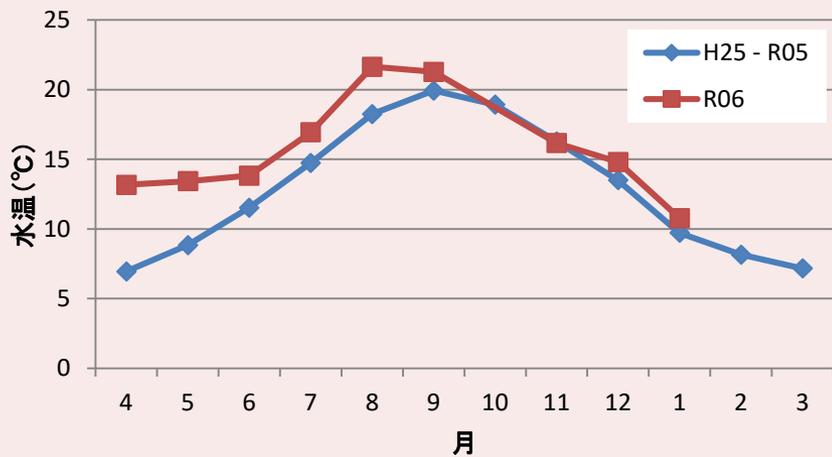
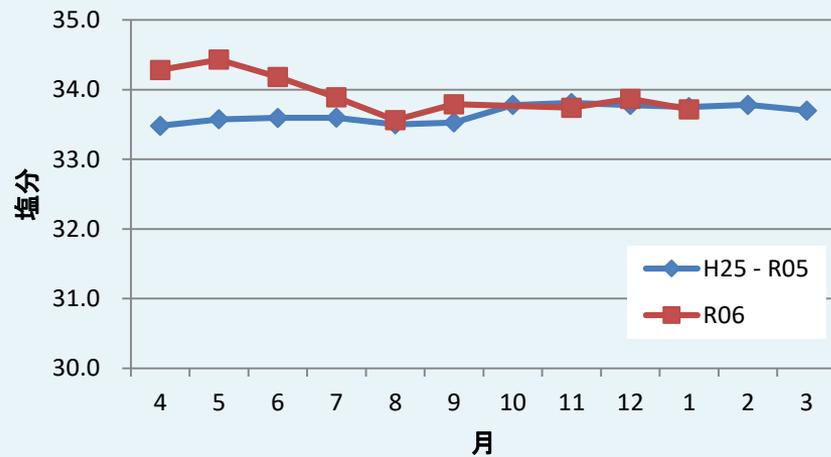
図5 St.3(珊瑚島)の水温及び塩分の推移

### St.3(珊瑚島)\_2.5m層の水温

### St.3(珊瑚島)\_2.5m層の塩分

### St.3(珊瑚島)\_15m層の水温

### St.3(珊瑚島)\_15m層の塩分

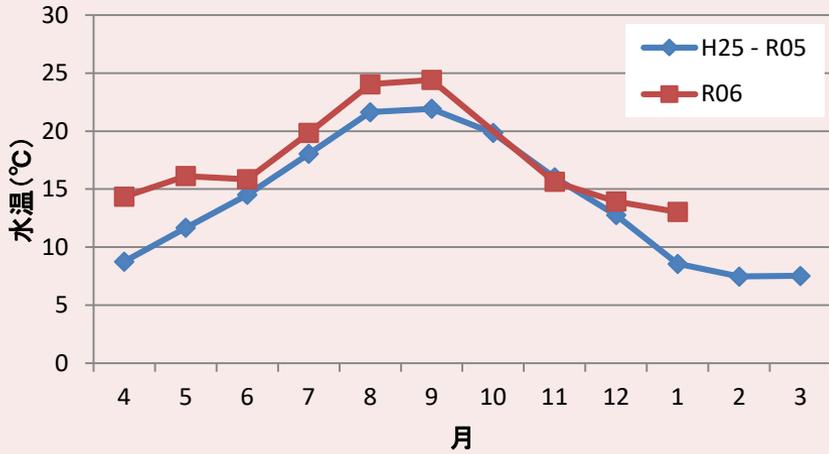
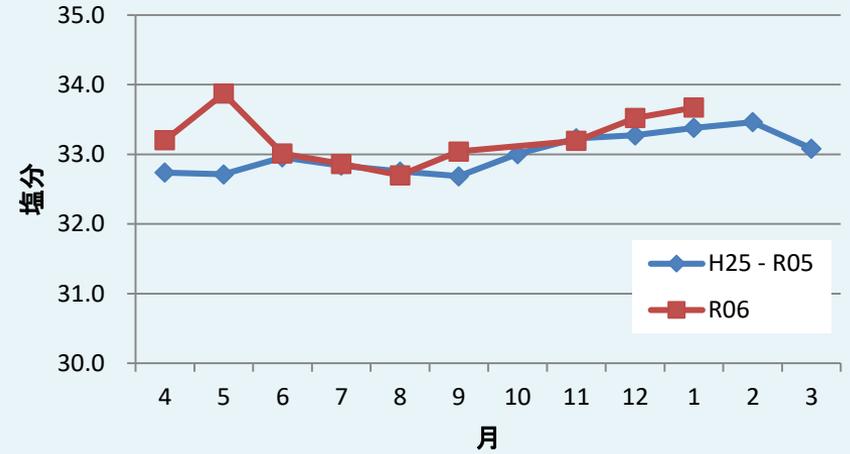
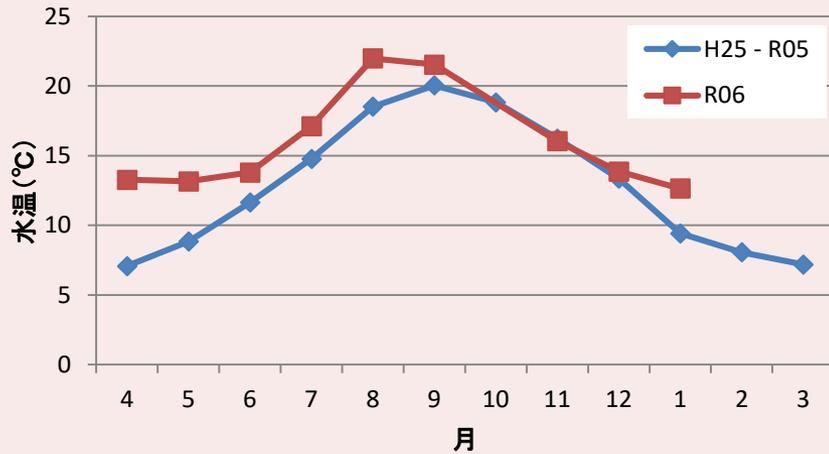
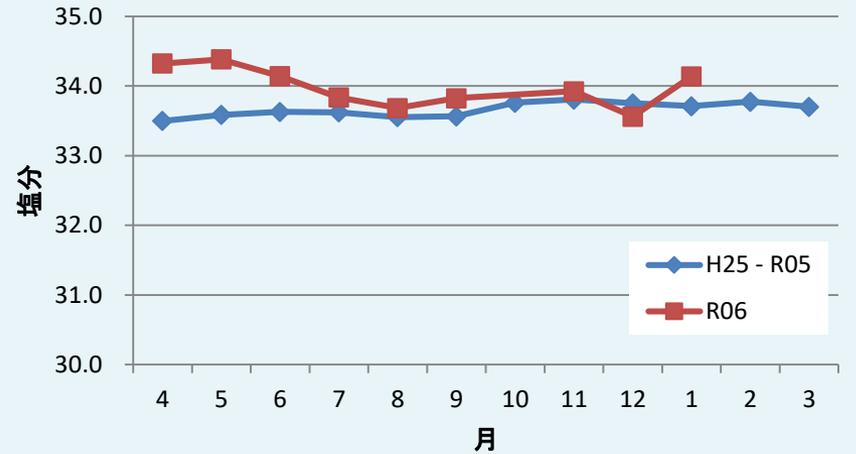
図6 St.4(蛸の浦)の水温及び塩分の推移

St.4(蛸の浦)\_2.5m層の水温

St.4(蛸の浦)\_2.5m層の塩分

St.4(蛸の浦)\_15m層の水温

St.4(蛸の浦)\_15m層の塩分

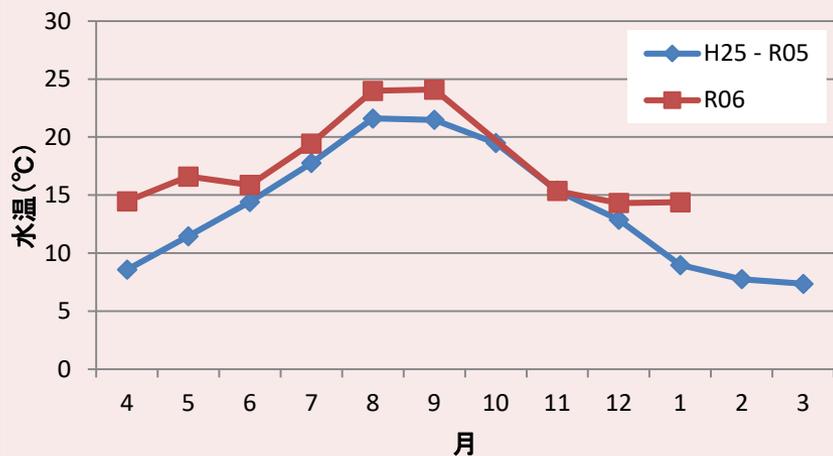
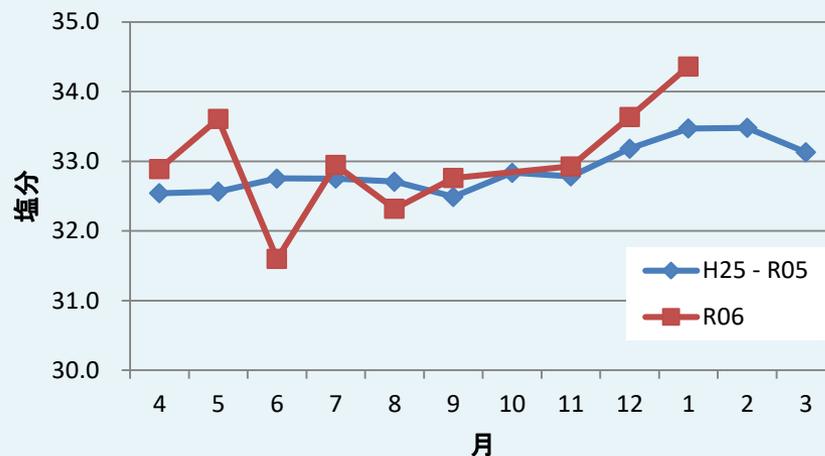
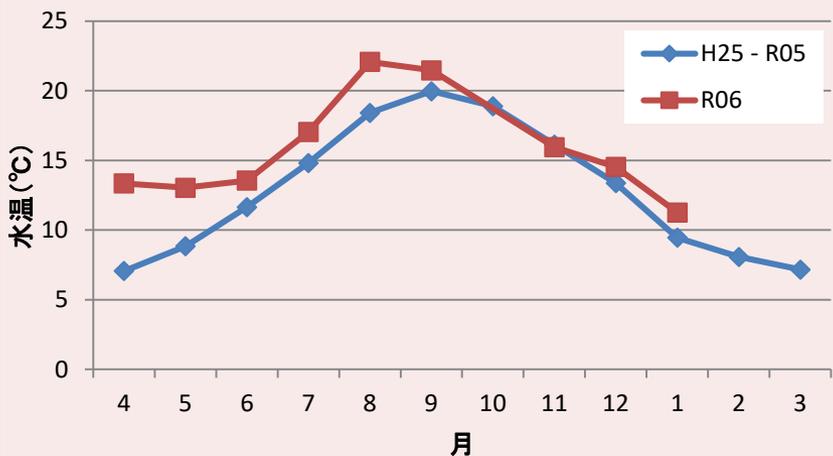
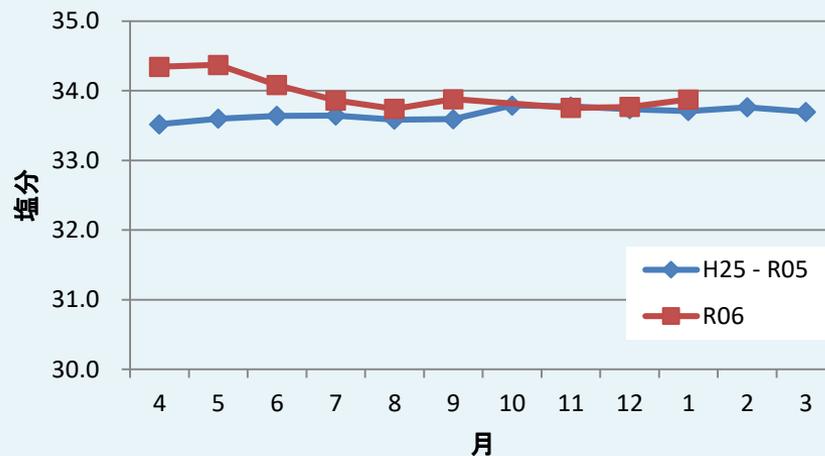
図7 St.5(船河原)の水溫及び塩分の推移

St.5(船河原)\_2.5m層の水溫

St.5(船河原)\_2.5m層の塩分

St.5(船河原)\_15m層の水溫

St.5(船河原)\_15m層の塩分

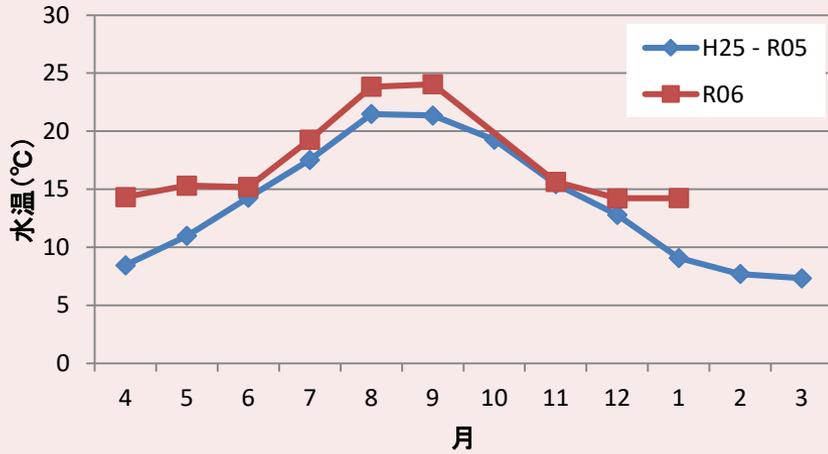
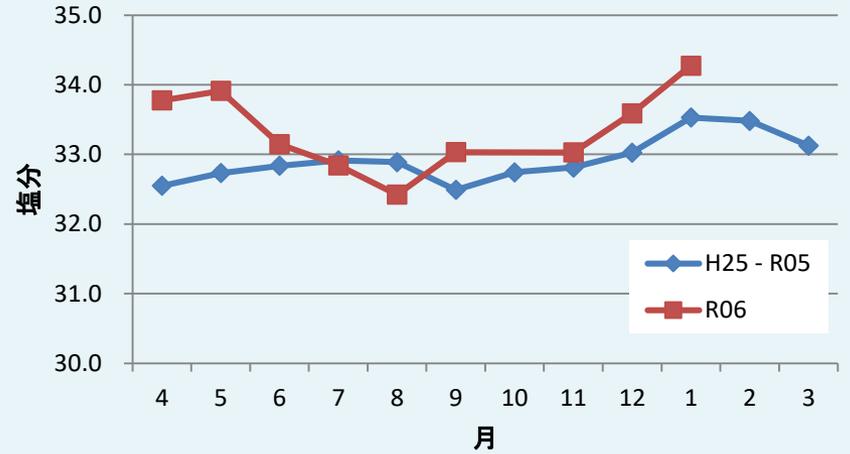
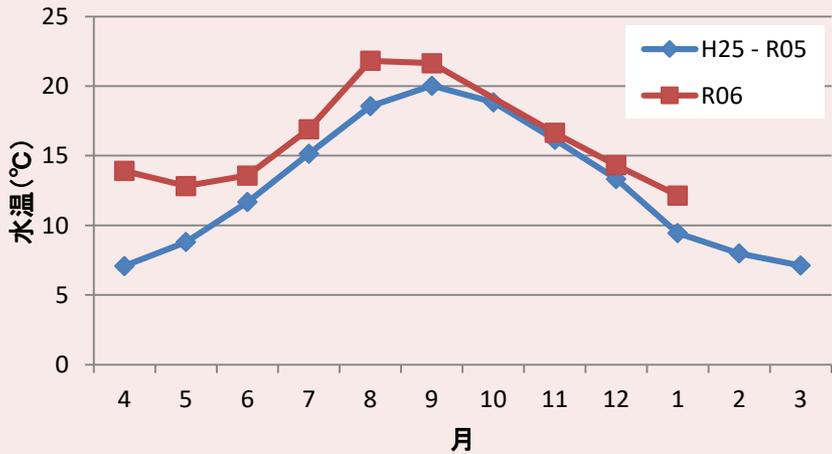
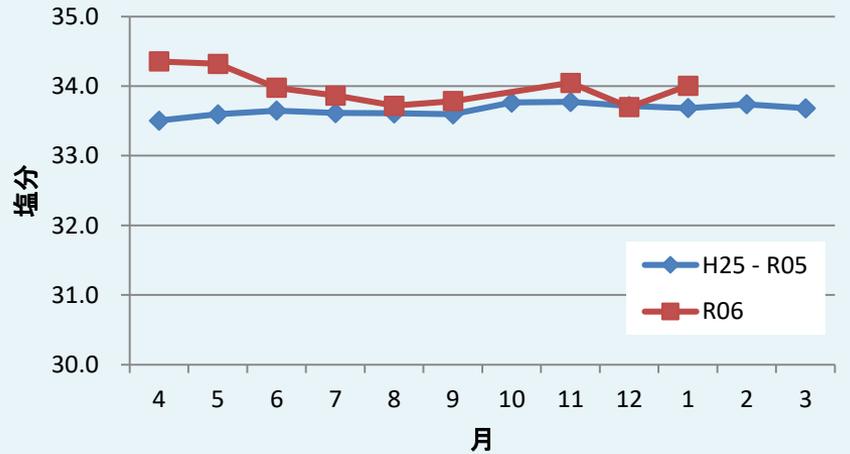
図8 St.6(片頭)の水温及び塩分の推移

St.6(片頭)\_2.5m層の水温

St.6(片頭)\_2.5m層の塩分

St.6(片頭)\_15m層の水温

St.6(片頭)\_15m層の塩分

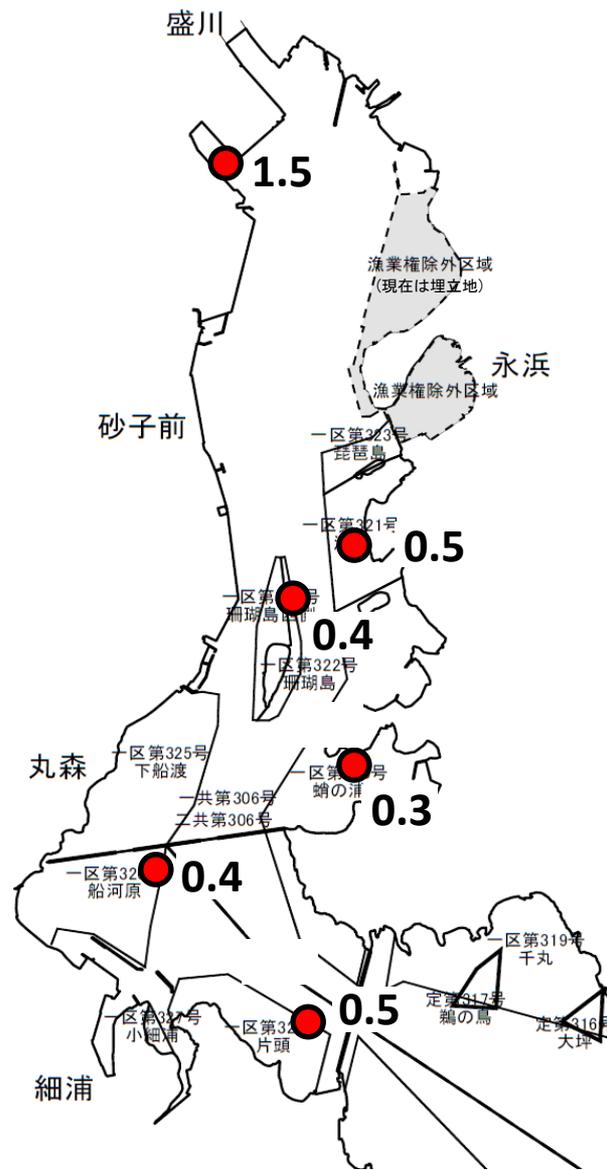
図9 表層のクロロフィル蛍光値

※水質計で測定した値であり、正確な濃度ではありません。湾内の相対的な比較としてご利用ください(月をまたいでの比較はできません)。

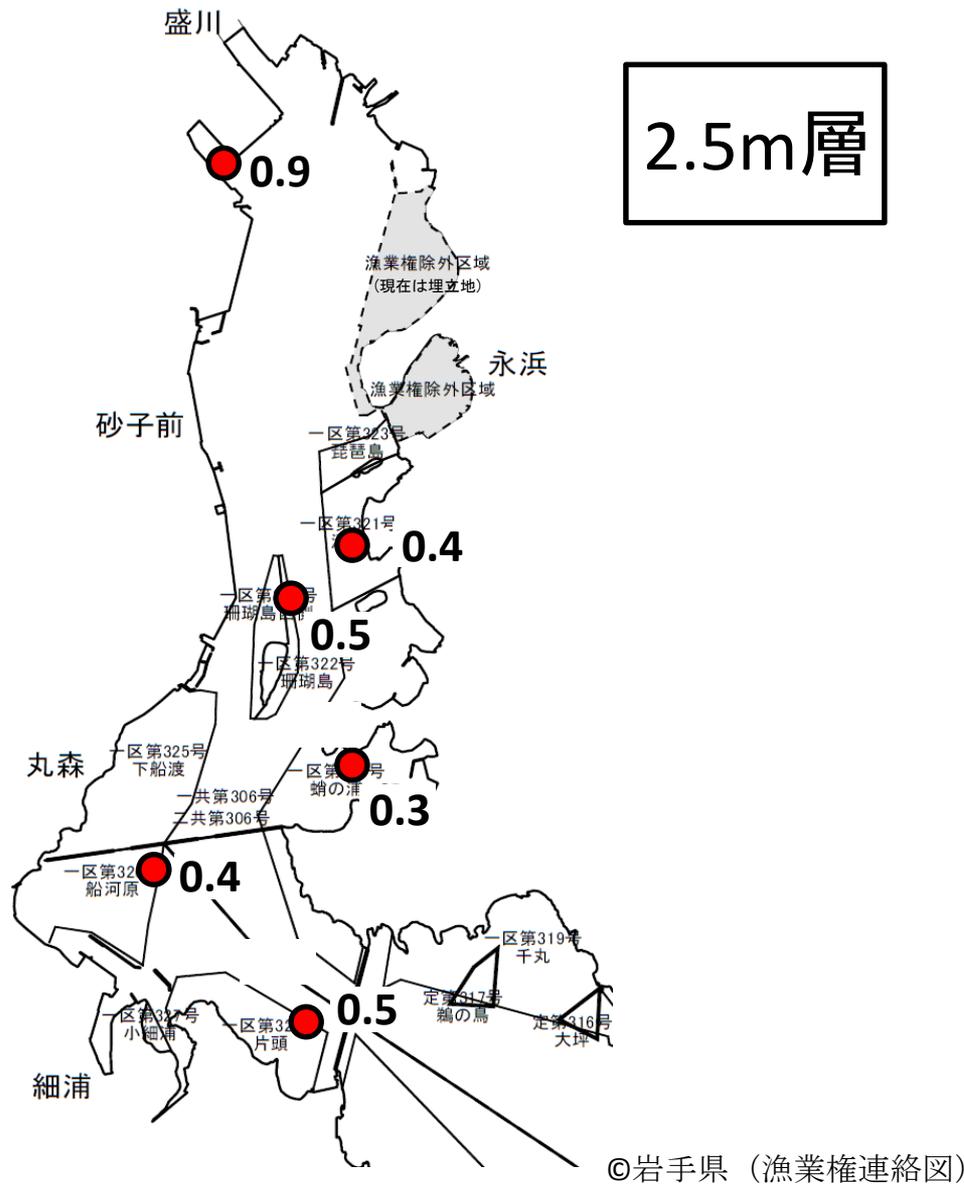
図10 2.5m層のクロロフィル蛍光値

※水質計で測定した値であり、正確な濃度ではありません。湾内の相対的な比較としてご利用ください(月をまたいでの比較はできません)。

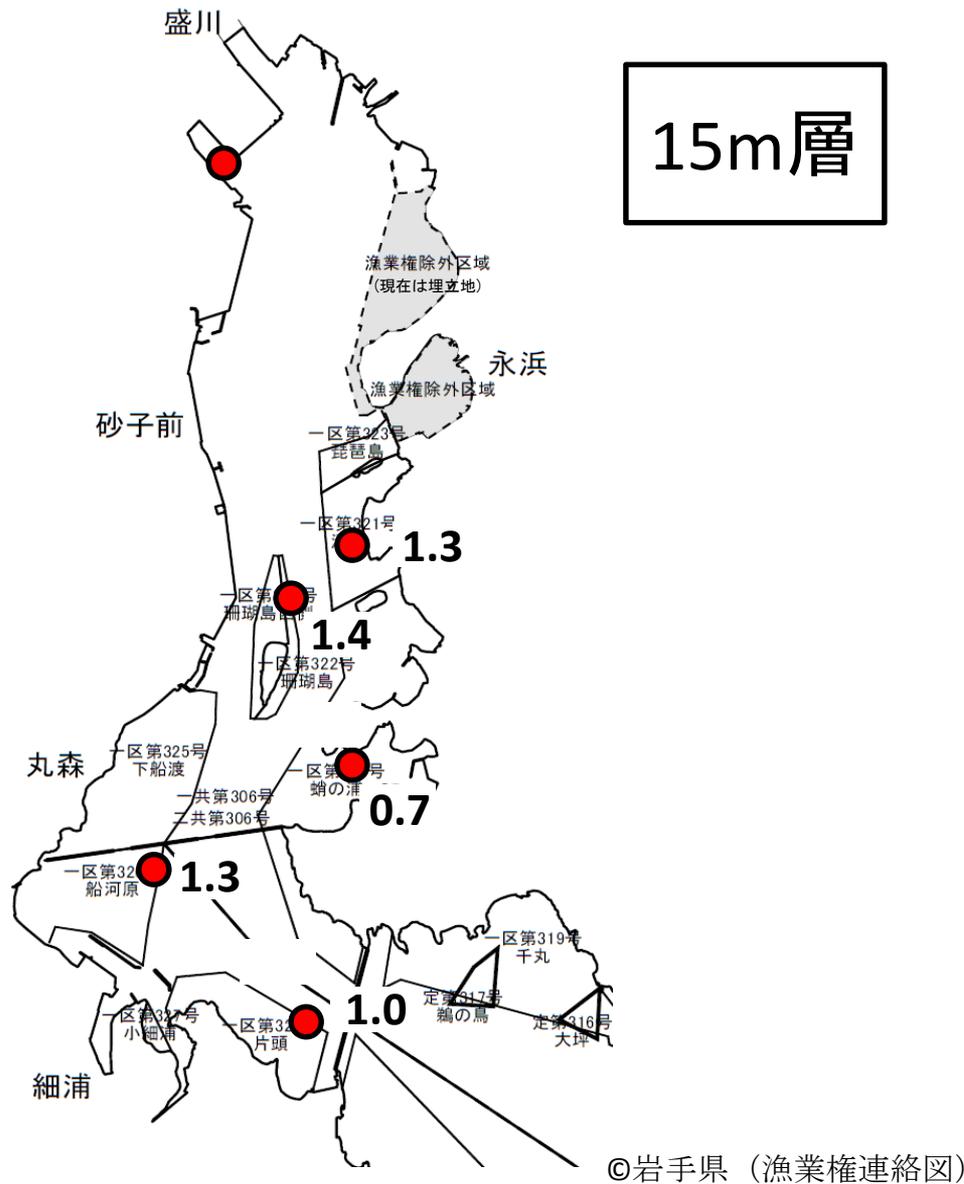
図11 15m層のクロロフィル蛍光値

※水質計で測定した値であり、正確な濃度ではありません。湾内の相対的な比較としてご利用ください(月をまたいでの比較はできません)。St.1は水深約10mでした。
