大船渡湾内観測結果(No.9)

12月16日に実施した大船渡湾内観測結果をお知らせします。

海域名:大船渡湾
調査担当:水産技術センター、大船渡市

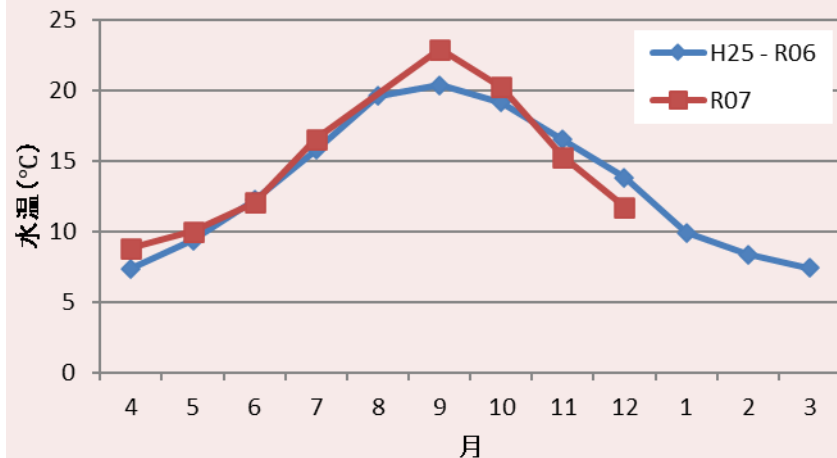
図2 St.1(湾奥)の水溫及び塩分の推移

St.1(湾奥)_2.5m層の水溫

St.1(湾奥)_2.5m層の塩分

St.1(湾奥)_底層の水溫

St.1(湾奥)_底層の塩分

※St.1は水深10m未満

水温は全定点の全層で、前月に引き続き平年を下回りました。
塩分は、全定点の 2.5 m層で平年並からやや高め、St.1の底層及び他の定点の15 m 層では平年並からやや低めとなりました。

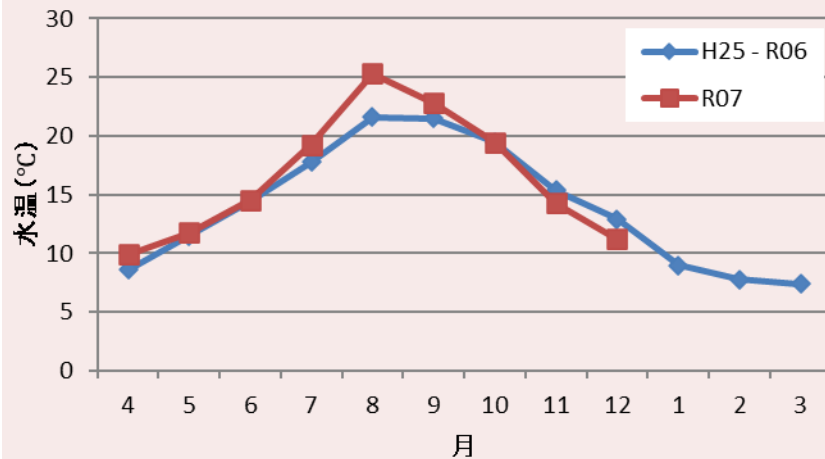
図6 St.5(船河原)の水温及び塩分の推移

St.5(船河原)_2.5m層の水温

St.5(船河原)_2.5m層の塩分

St.5(船河原)_15m層の水温

St.5(船河原)_15m層の塩分
