大船渡湾内観測結果(No.12)

3月18日に実施した大船渡湾内観測結果をお知らせします。

海域名:大船渡湾

調査担当:水産技術センター、大船渡市

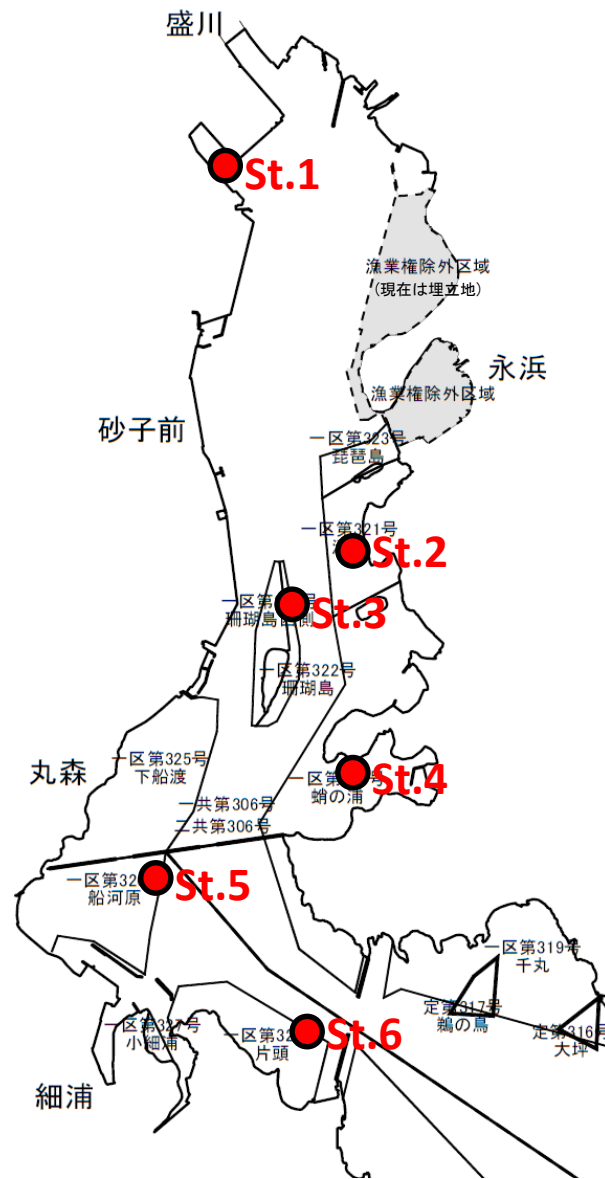
図1 大船渡湾調査定点図

※ St.1からSt.6(○)において透明度の観測や表層0mから海底上1mの水質を観測した。

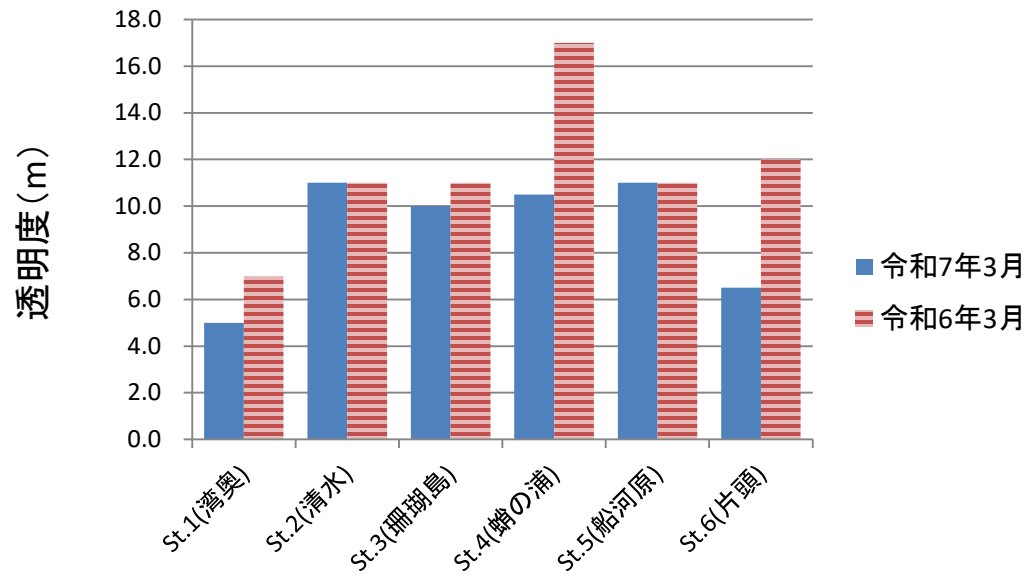
図2 透明度の比較(前年同月)

- ・ 前年と同程度か低め

透明度は前年と同程度か、低くなっていました。

透明度は前年と同程度か低くなっており、15m層のクロロフィル蛍光値が高めとなっていることから、植物プランクトンが増加傾向となっているため透明度が低下したと考えられます。

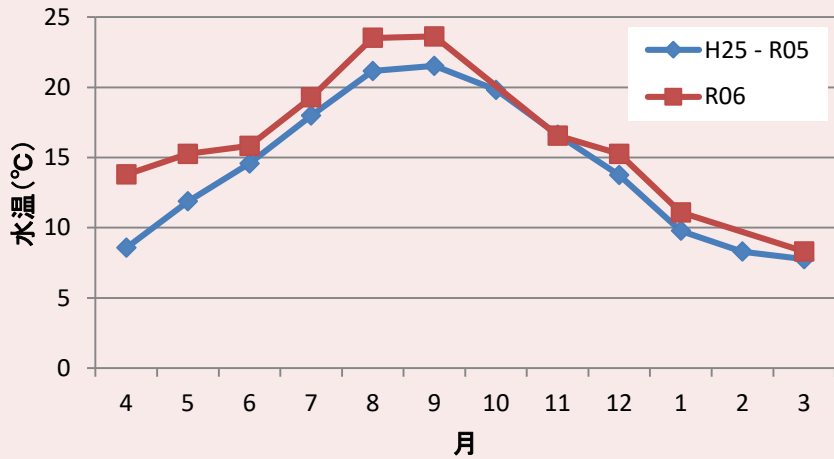
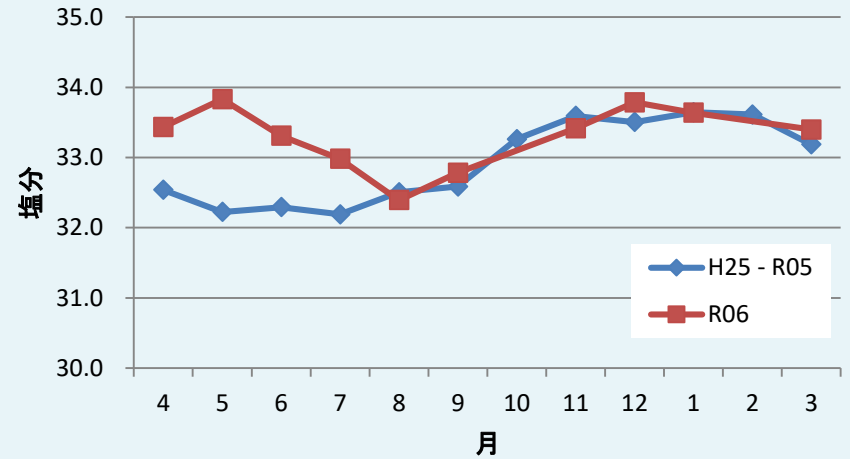
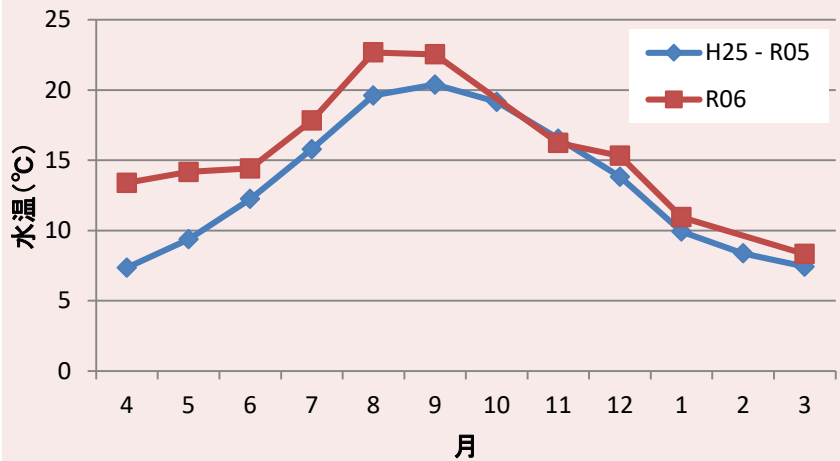
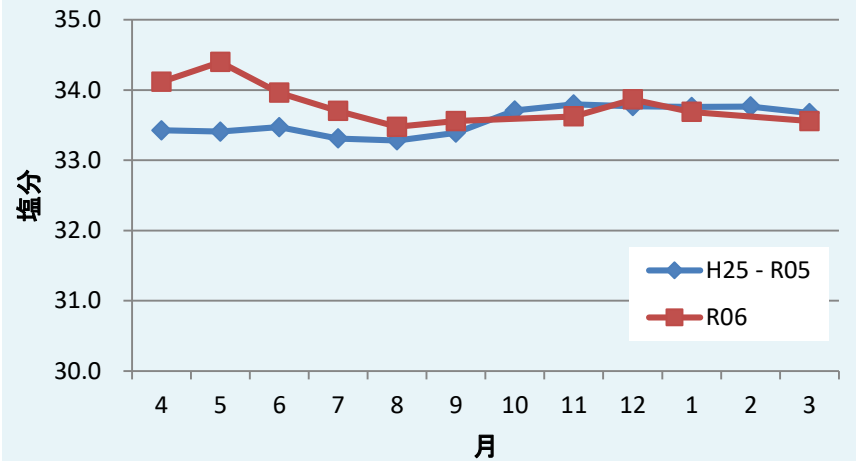
図3 St.1(湾奥)の水溫及び塩分の推移

St.1(湾奥)_2.5m層の水溫

St.1(湾奥)_2.5m層の塩分

St.1(湾奥)_底層の水溫

St.1(湾奥)_底層の塩分

※St.1は水深10m未満

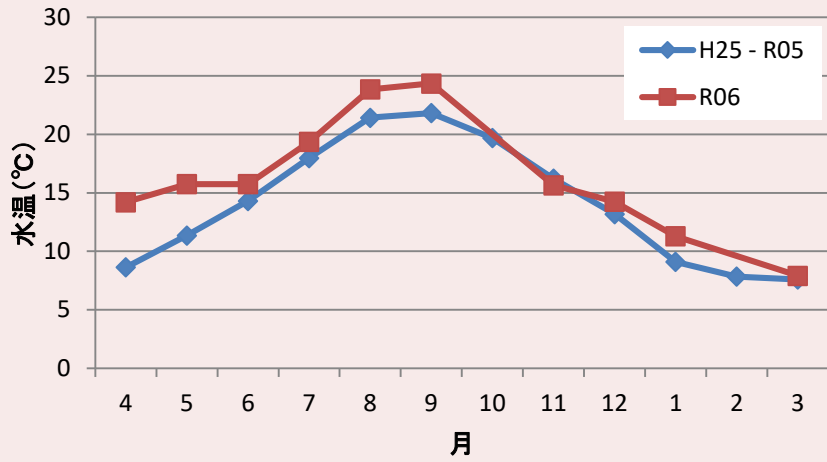
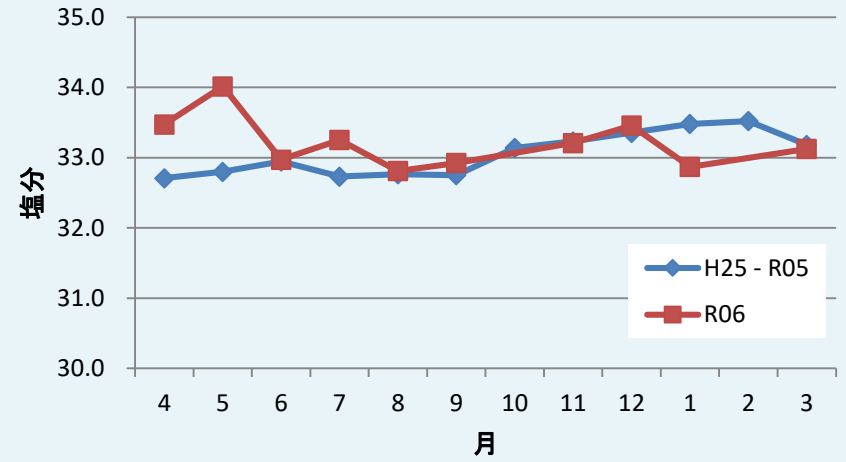
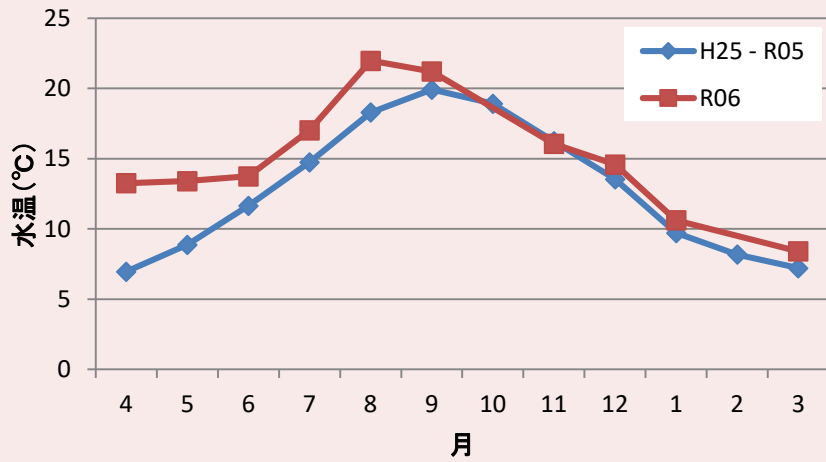
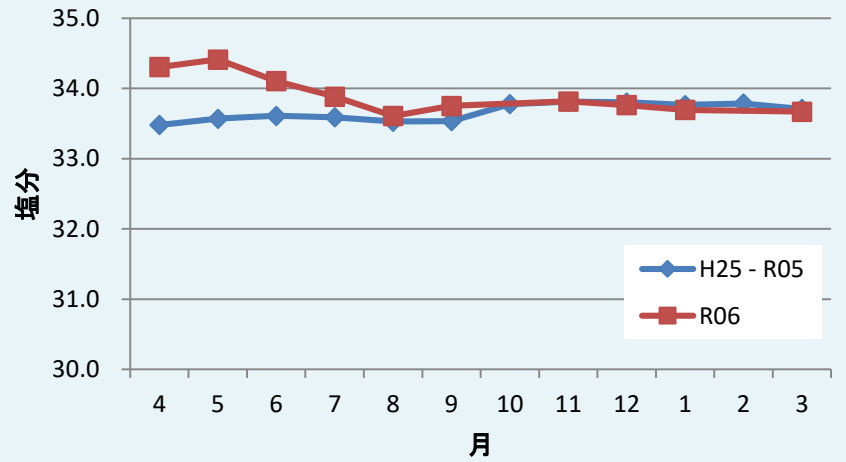
図4 St.2(清水)の水溫及び塩分の推移

St.2(清水)_2.5m層の水溫

St.2(清水)_2.5m層の塩分

St.2(清水)_15m層の水溫

St.2(清水)_15m層の塩分

水温は2.5m層では平年と同程度となっていました。15m層では平年よりも高めとなっていました。

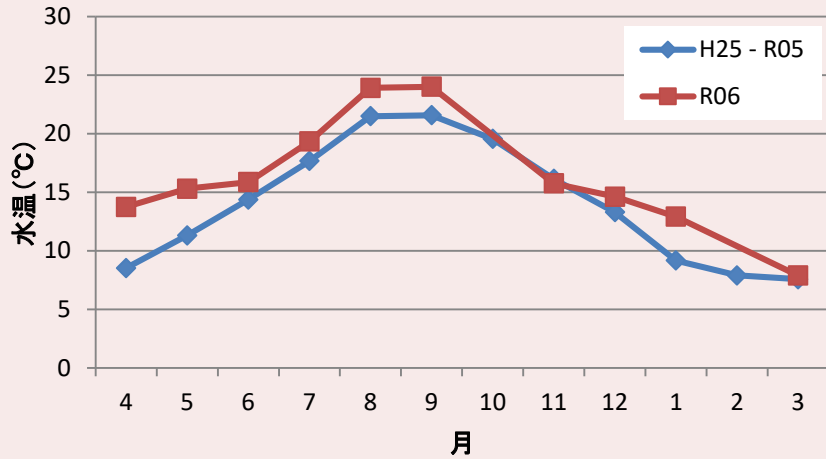
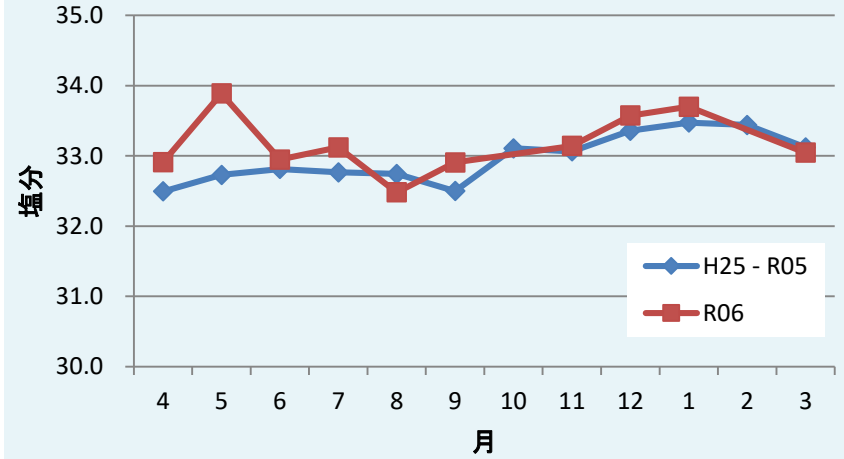
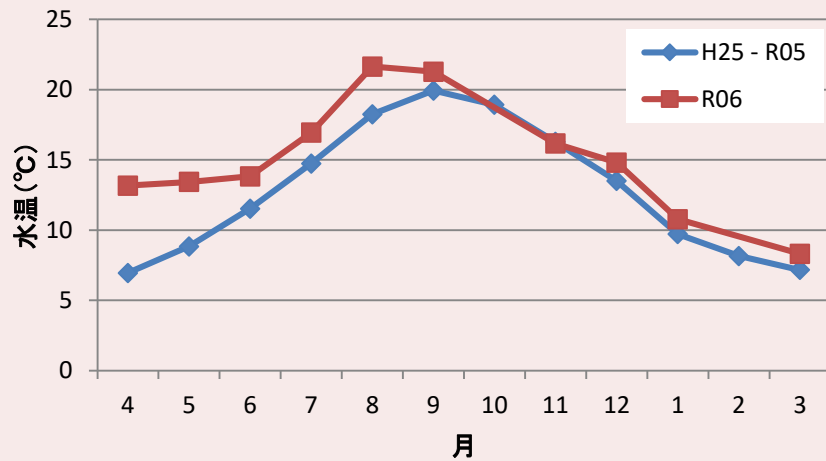
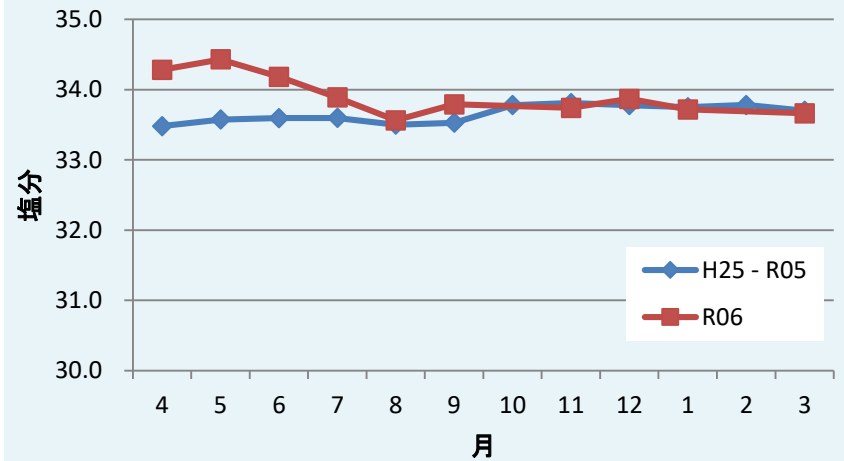
図5 St.3(珊瑚島)の水温及び塩分の推移

St.3(珊瑚島)_2.5m層の水温

St.3(珊瑚島)_2.5m層の塩分

St.3(珊瑚島)_15m層の水温

St.3(珊瑚島)_15m層の塩分

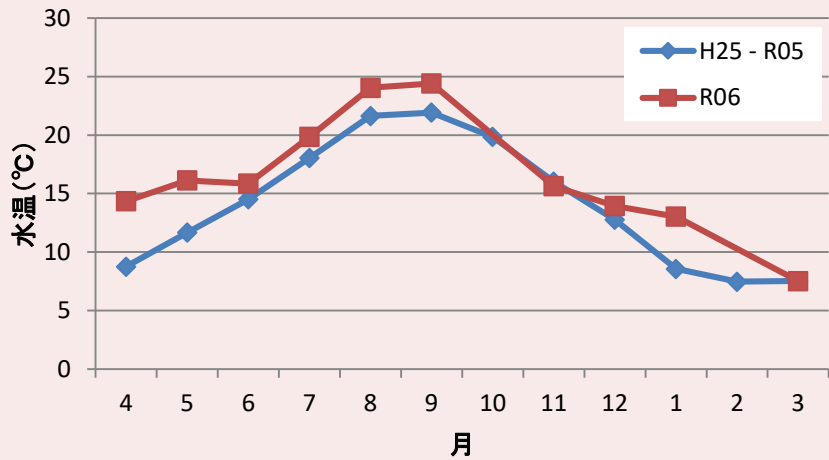
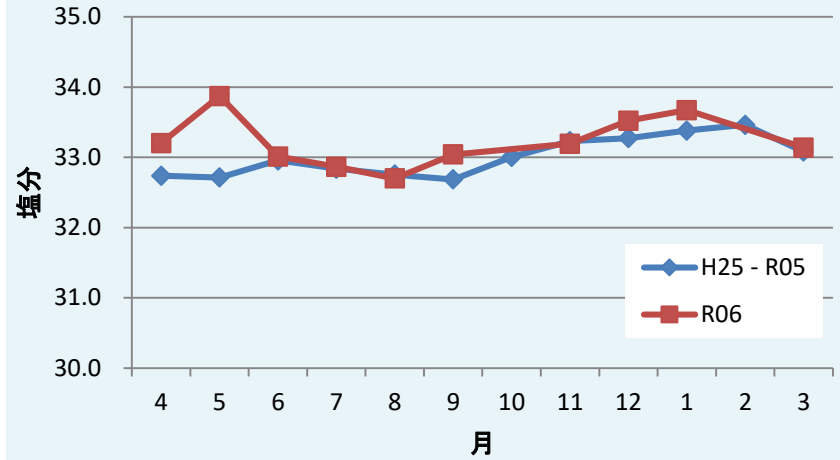
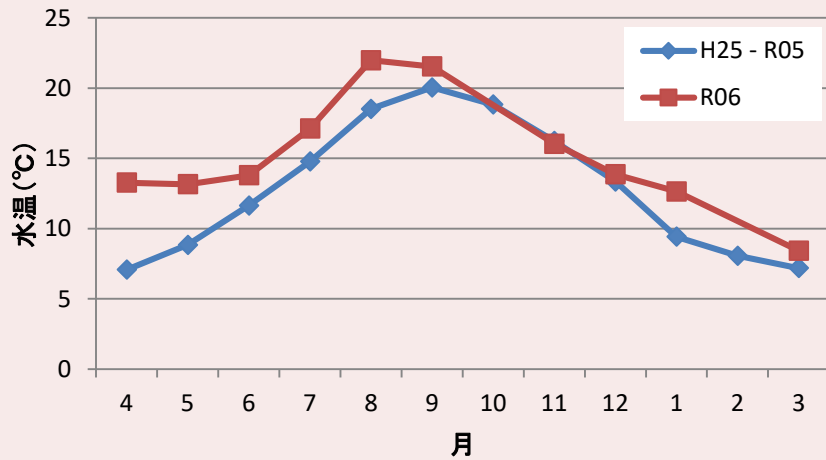
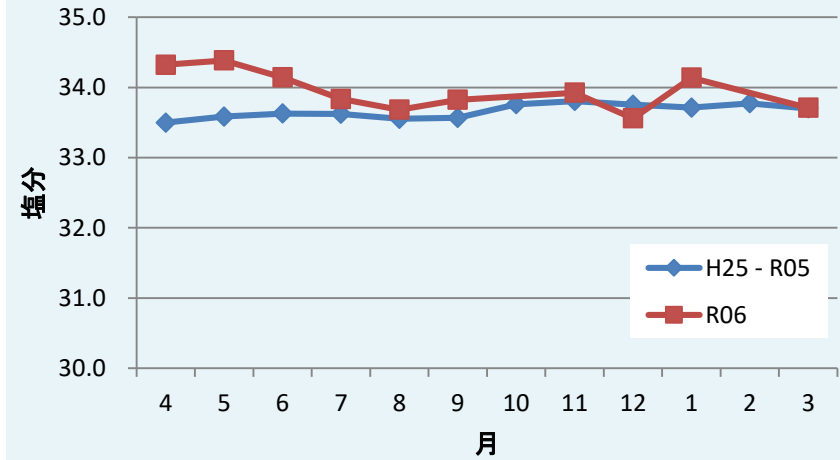
図6 St.4(蛸の浦)の水温及び塩分の推移

St.4(蛸の浦)_2.5m層の水温

St.4(蛸の浦)_2.5m層の塩分

St.4(蛸の浦)_15m層の水温

St.4(蛸の浦)_15m層の塩分

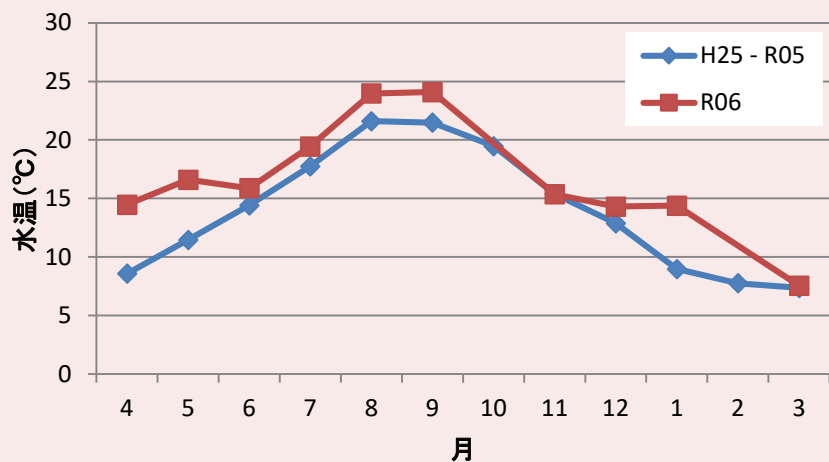
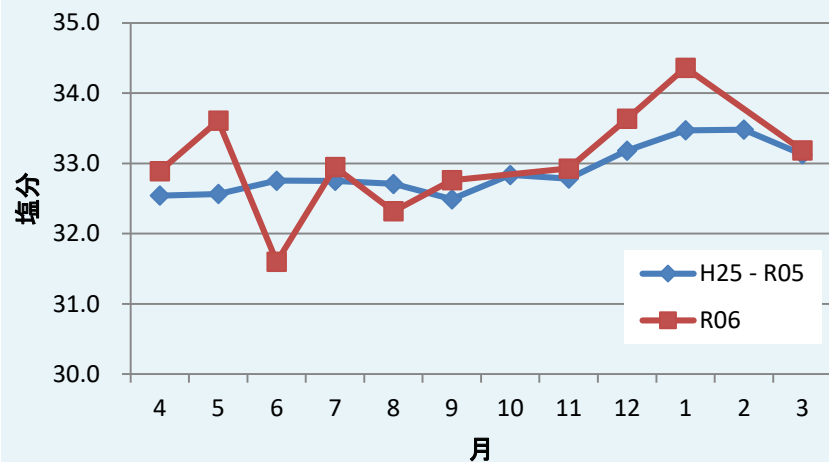
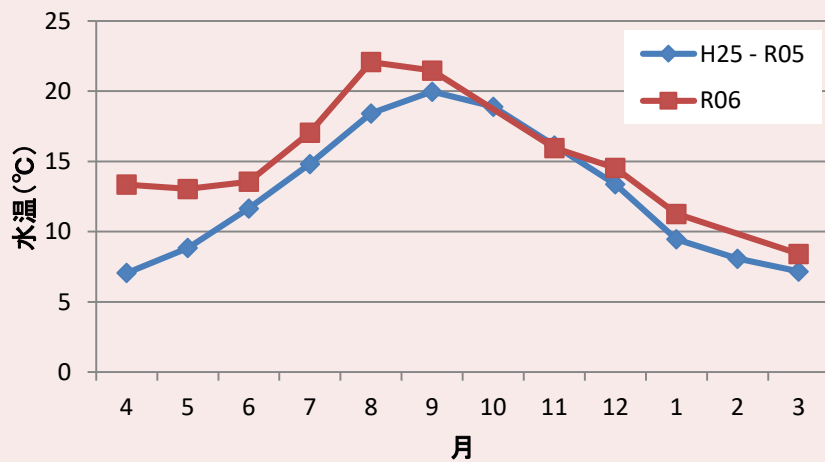
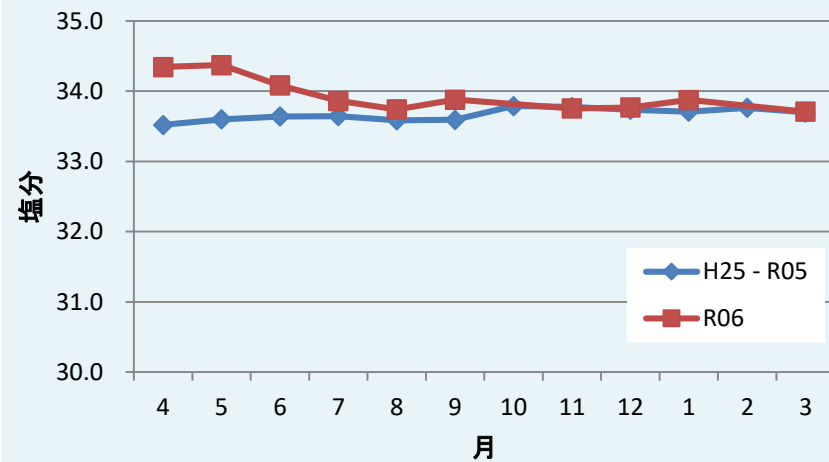
図7 St.5 (船河原) の水溫及び塩分の推移

St.5 (船河原)_2.5m層の水溫

St.5 (船河原)_2.5m層の塩分

St.5 (船河原)_15m層の水溫

St.5 (船河原)_15m層の塩分

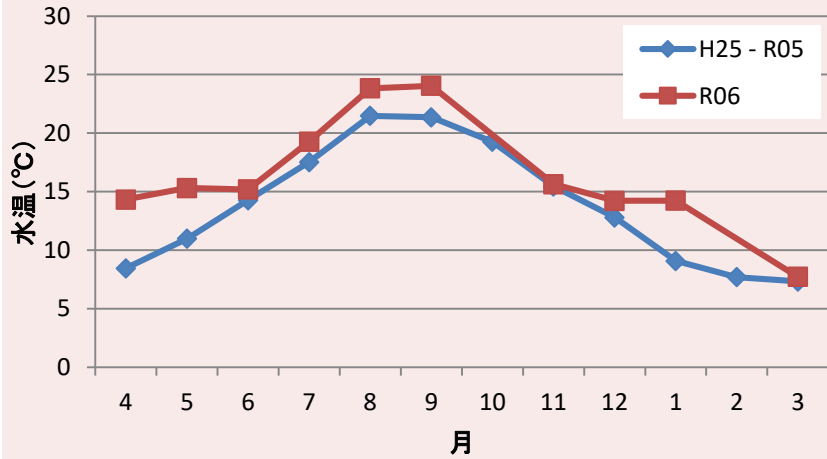
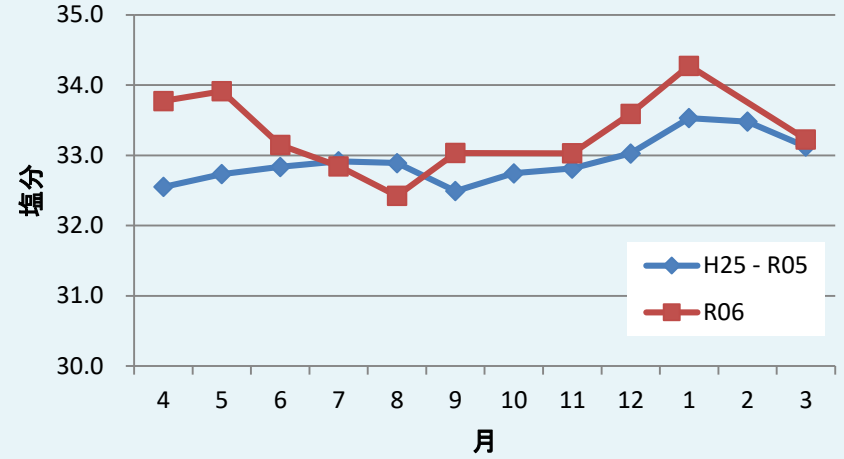
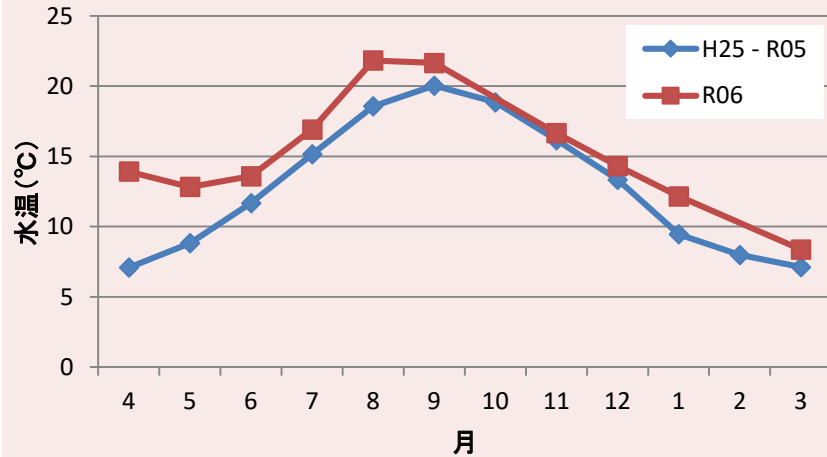
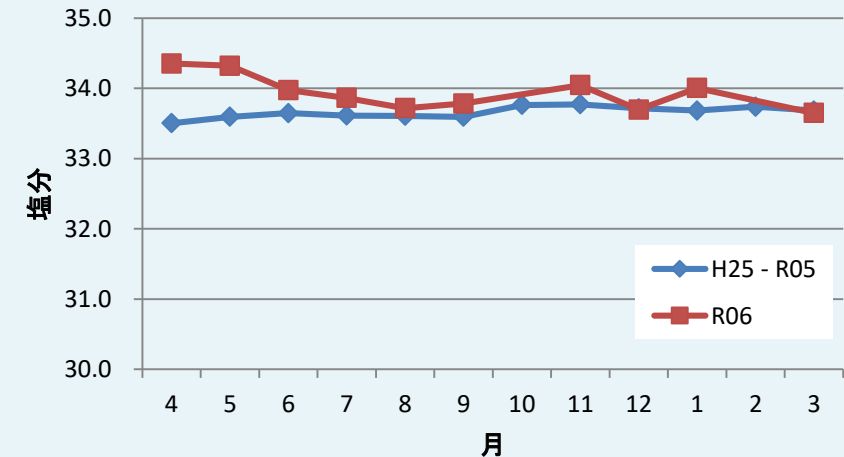
図8 St.6(片頭)の水溫及び塩分の推移

St.6(片頭)_2.5m層の水溫

St.6(片頭)_2.5m層の塩分

St.6(片頭)_15m層の水溫

St.6(片頭)_15m層の塩分

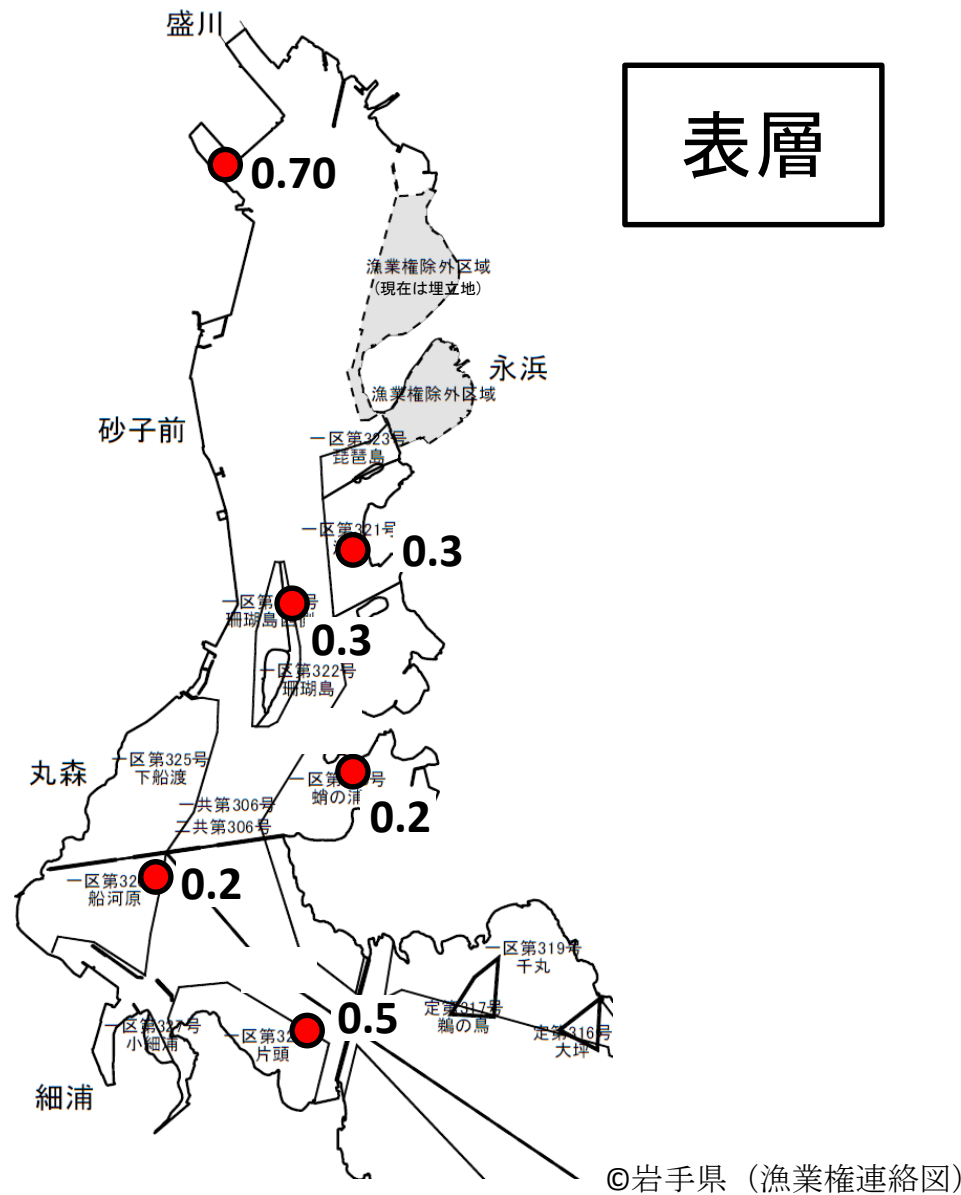
図9 表層のクロロフィル蛍光値

※水質計で測定した値であり、正確な濃度ではありません。湾内の相対的な比較としてご利用ください(月をまたいでの比較はできません)。

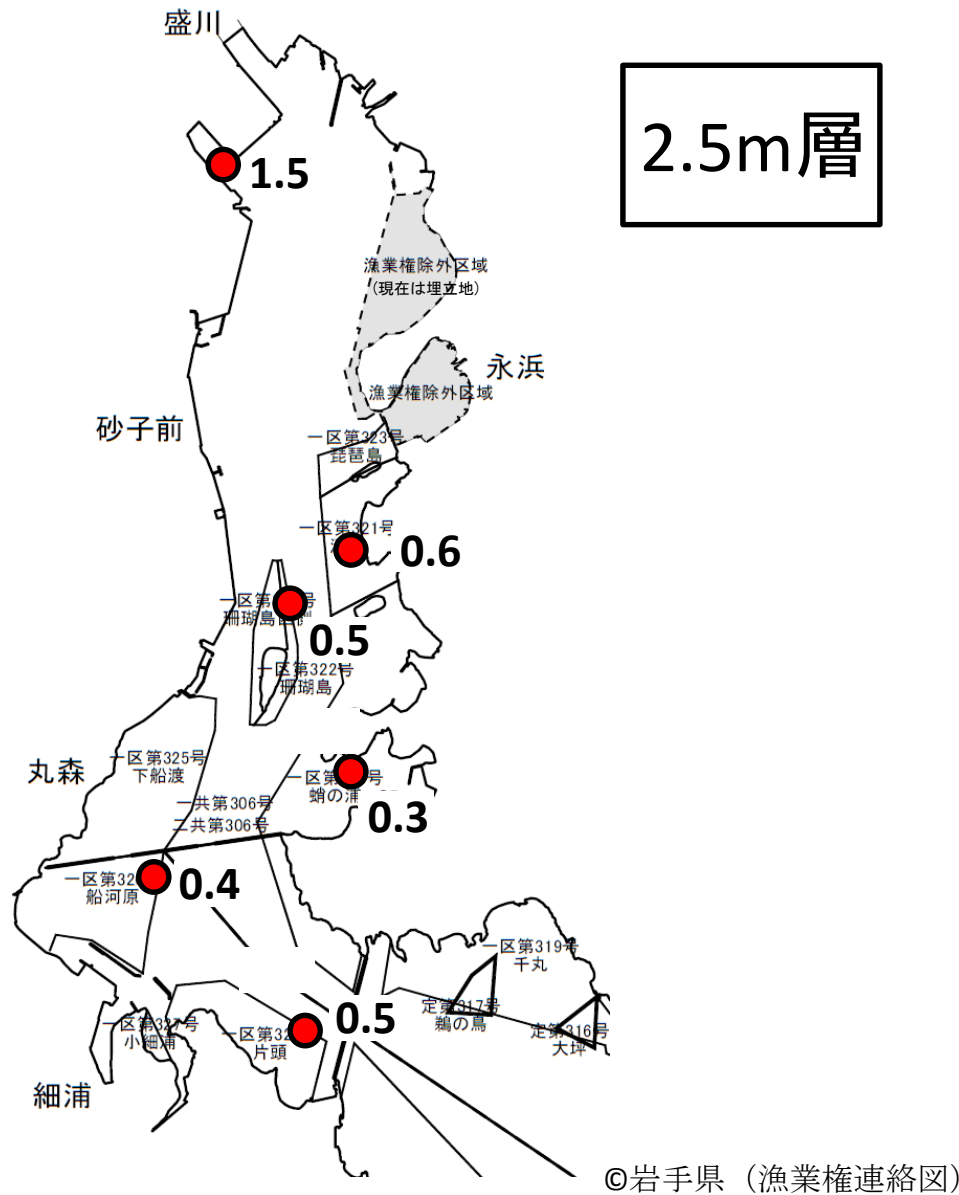
図10 2.5m層のクロロフィル蛍光値

※水質計で測定した値であり、正確な濃度ではありません。湾内の相対的な比較としてご利用ください(月をまたいでの比較はできません)。

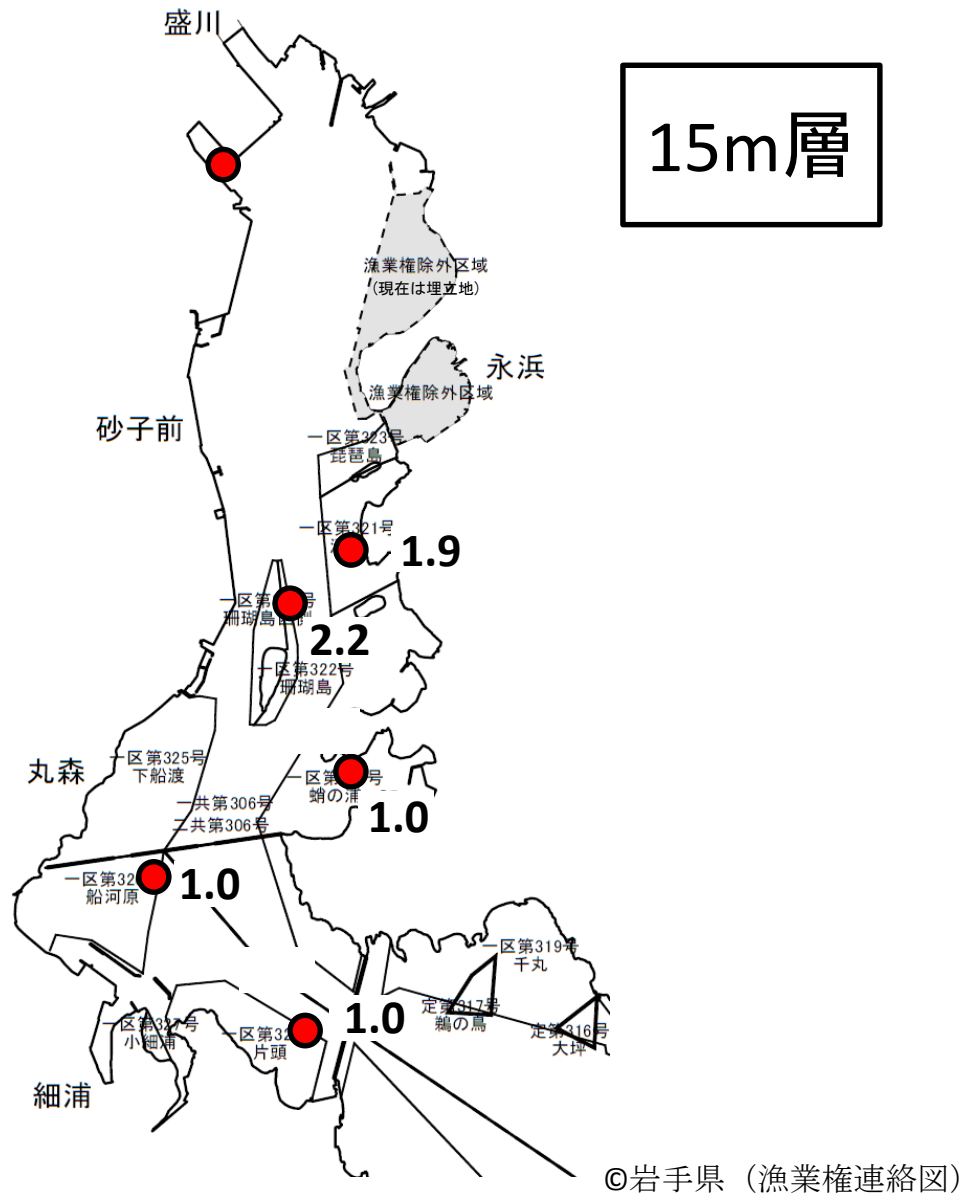
図11 15m層のクロロフィル蛍光値

※水質計で測定した値であり、正確な濃度ではありません。湾内の相対的な比較としてご利用ください(月をまたいでの比較はできません)。St.1は水深約10mでした。
