大船渡湾内観測結果(No.1)

4月24日に実施した大船渡湾内観測結果をお知らせします。

海域名:大船渡湾

調査担当:水産技術センター、大船渡市

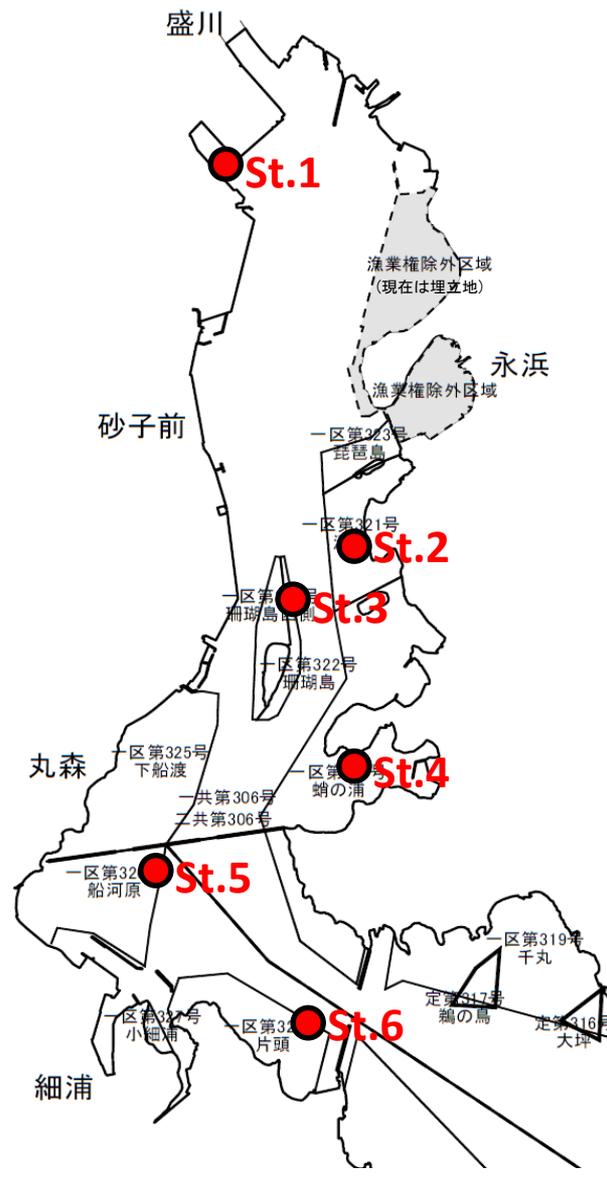
図1 大船渡湾調査定点図

※ St.1からSt.6において透明度の観測や表層0mから海底上1mの水質を観測した。

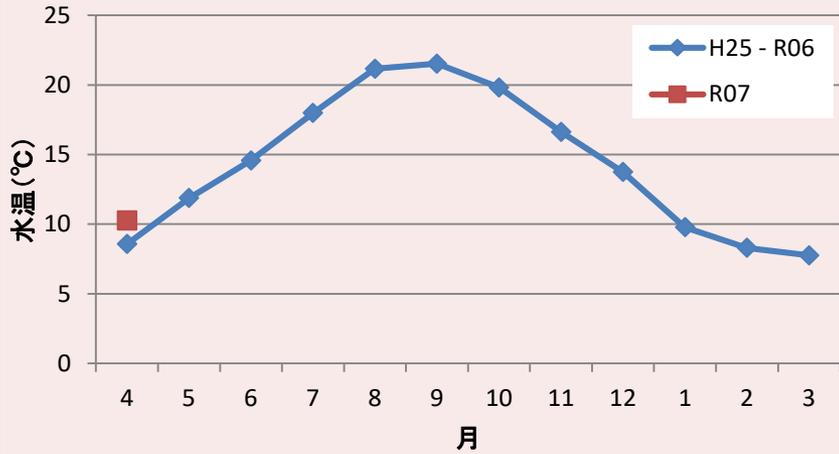
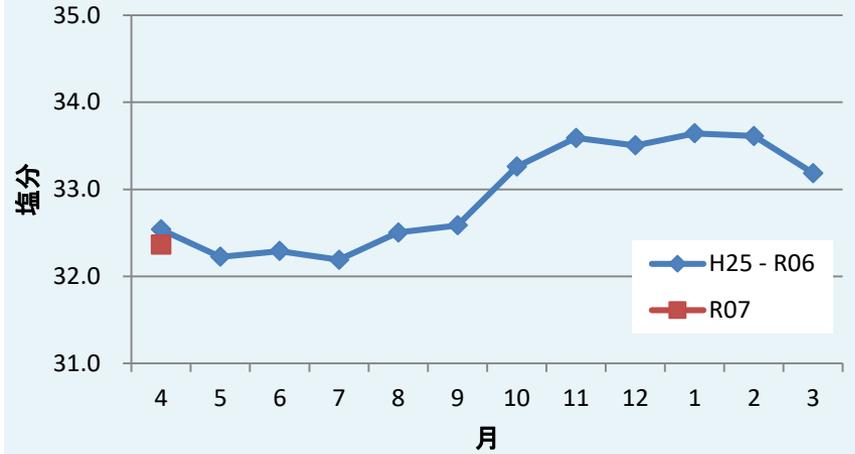
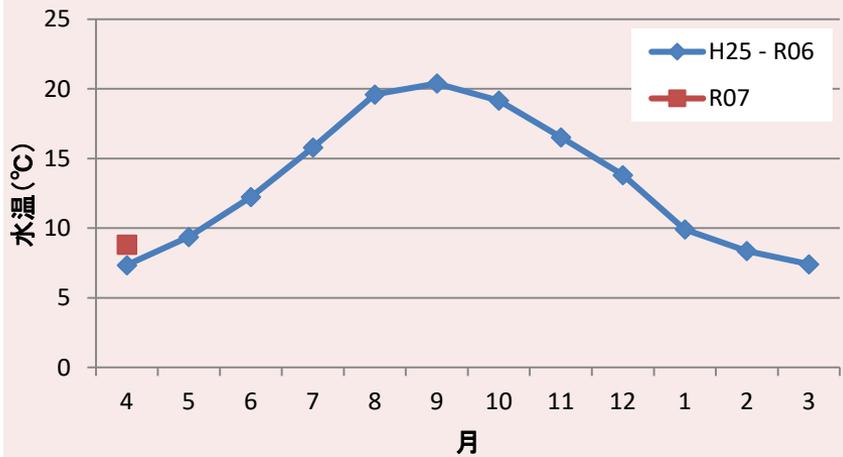
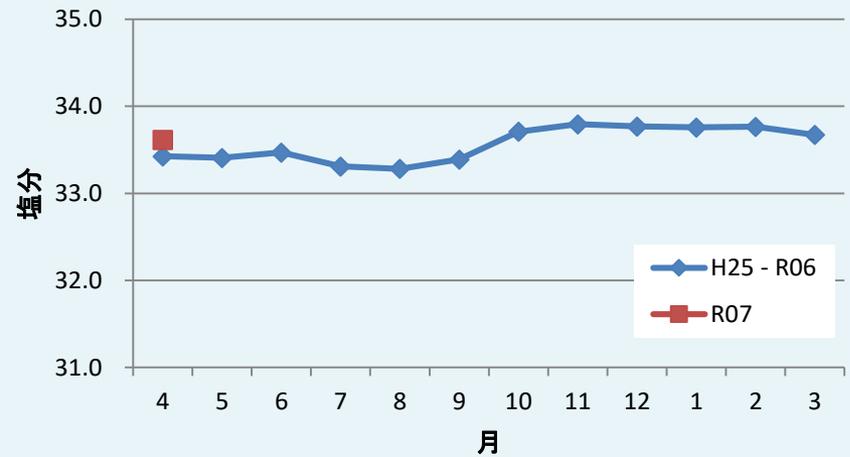
図2 St.1(湾奥)の水温及び塩分の推移

St.1(湾奥)_2.5m層の水温

St.1(湾奥)_2.5m層の塩分

St.1(湾奥)_底層の水温

St.1(湾奥)_底層の塩分

※St.1は水深10m未満

水温は2.5m層及び15m層ともに平年よりも1℃以上高めとなっており、表層では11～13℃台となっていました。

塩分はSt.1と2の2.5m層では若干低めとなっていました。他の定点の2.5m層と全定点の15m層では平年よりも若干高めとなっていました。

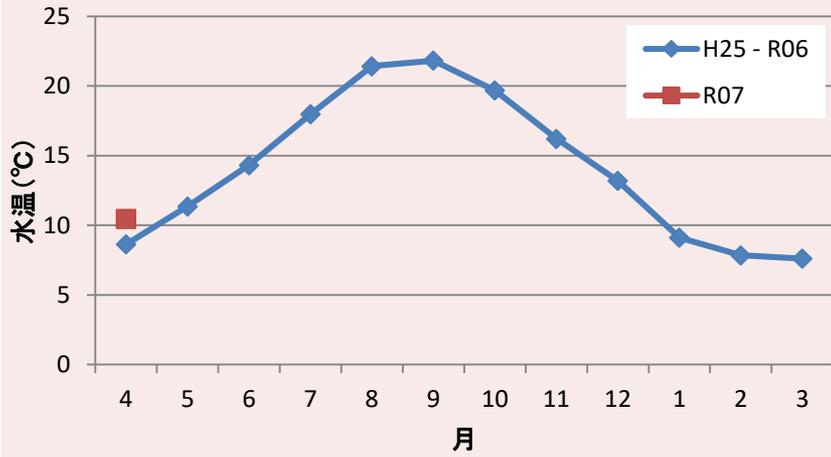
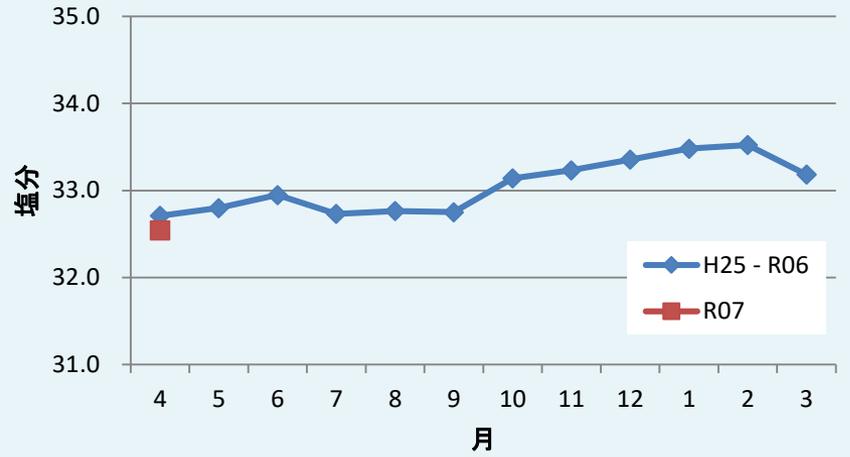
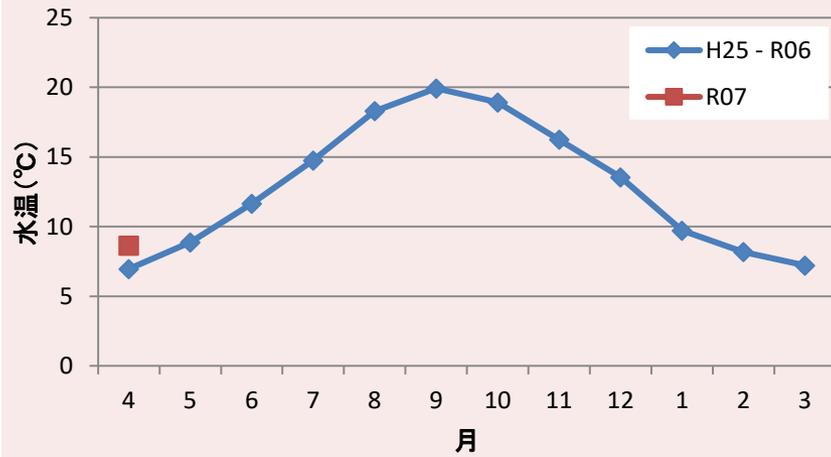
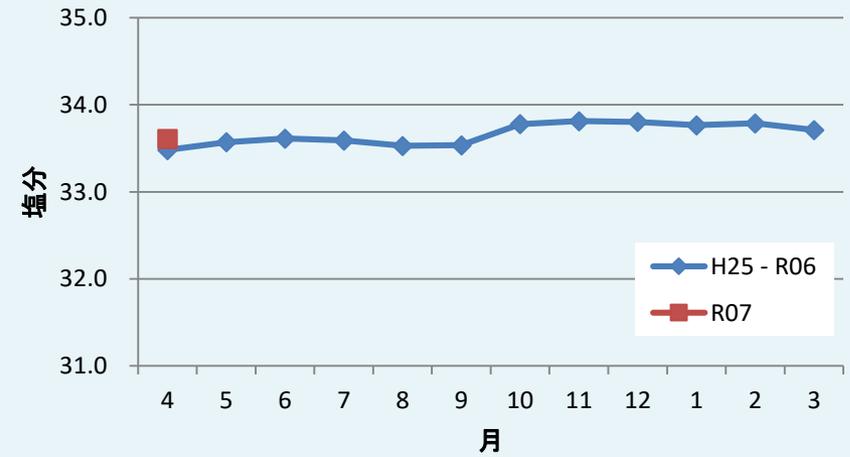
図3 St.2(清水)の水溫及び塩分の推移

St.2(清水)_2.5m層の水溫

St.2(清水)_2.5m層の塩分

St.2(清水)_15m層の水溫

St.2(清水)_15m層の塩分

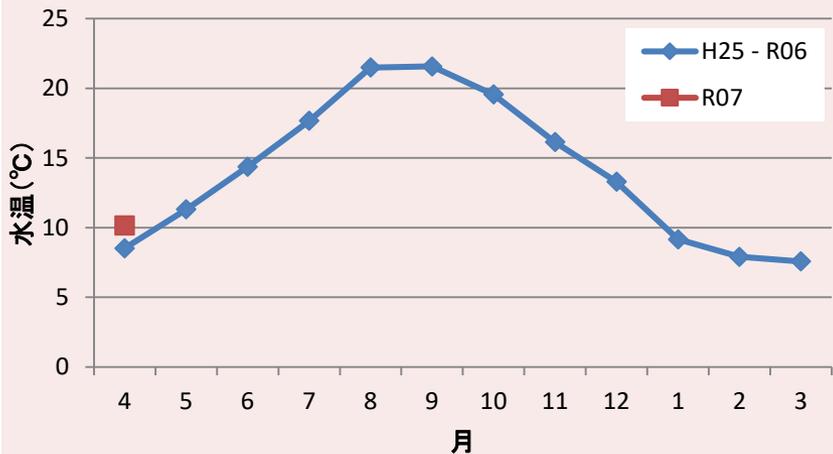
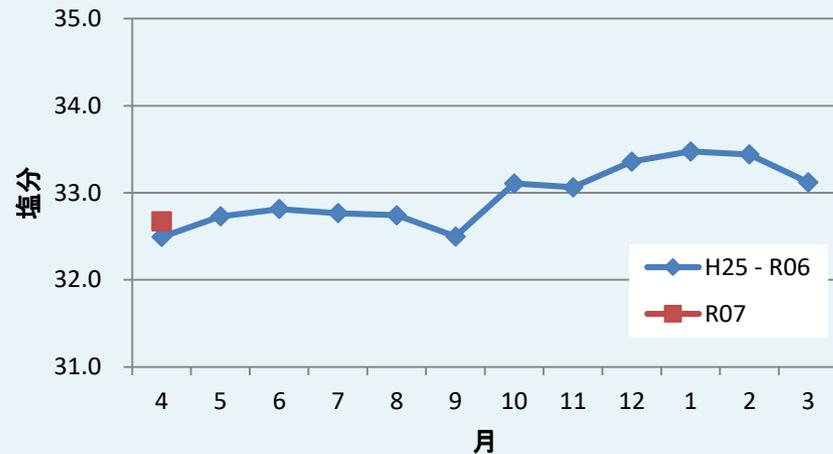
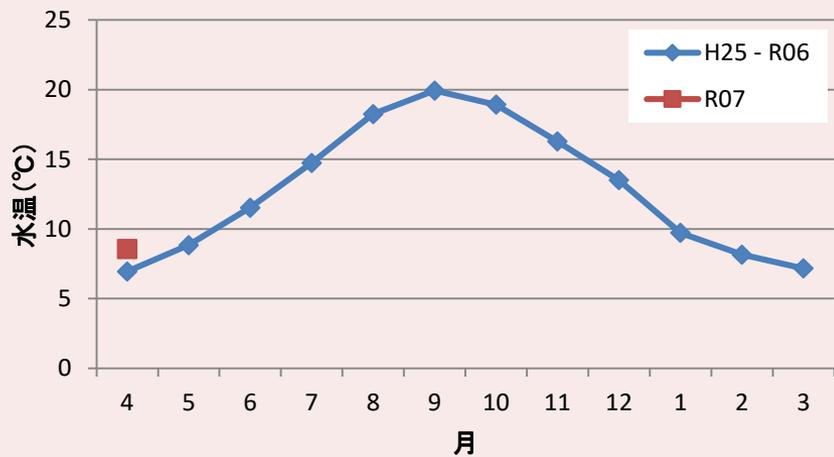
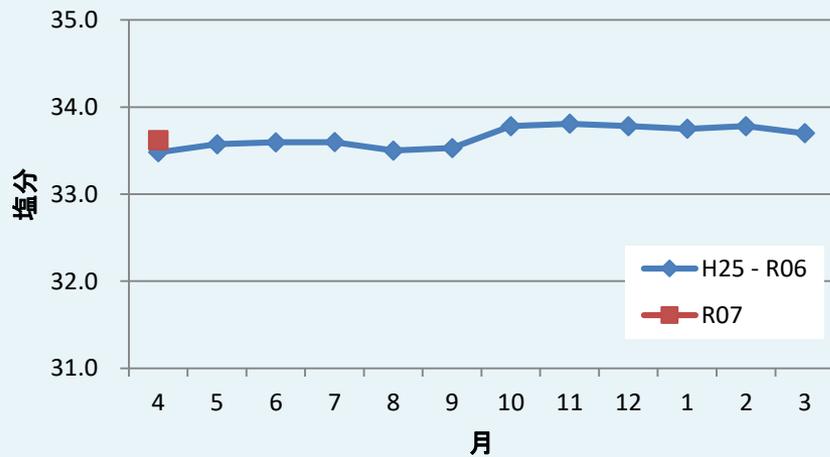
図4 St.3(珊瑚島)の水温及び塩分の推移

St.3(珊瑚島)_2.5m層の水温

St.3(珊瑚島)_2.5m層の塩分

St.3(珊瑚島)_15m層の水温

St.3(珊瑚島)_15m層の塩分

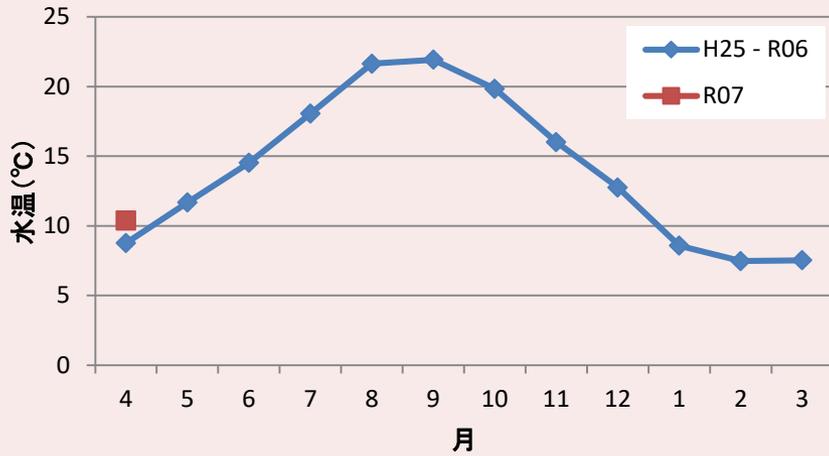
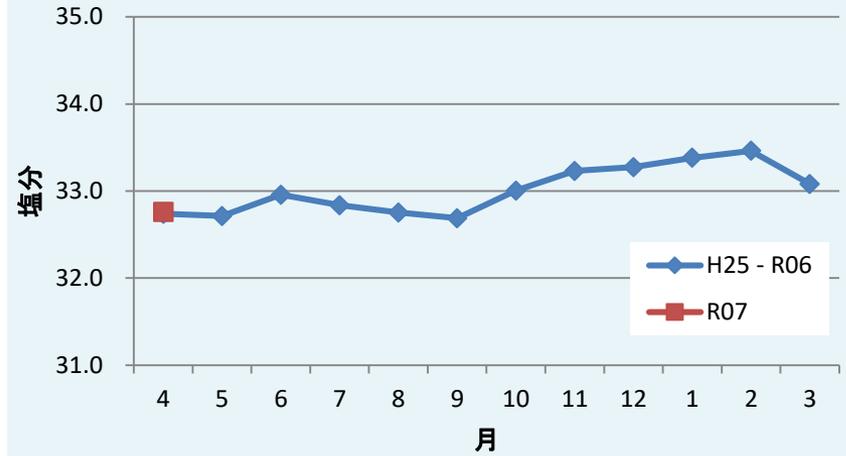
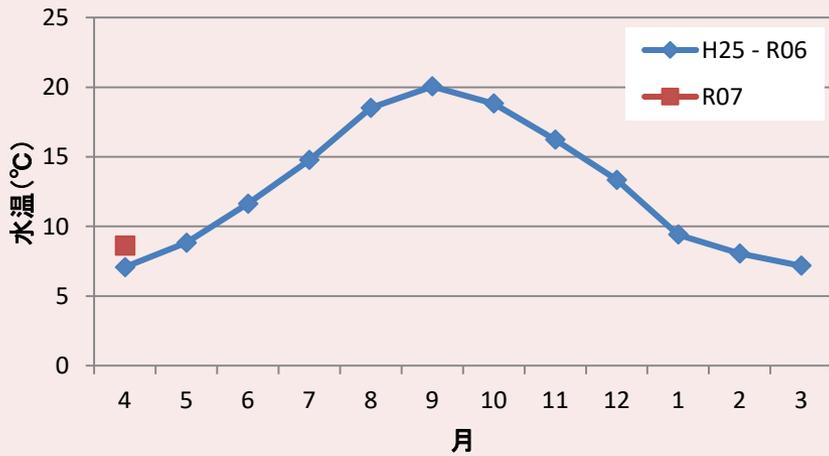
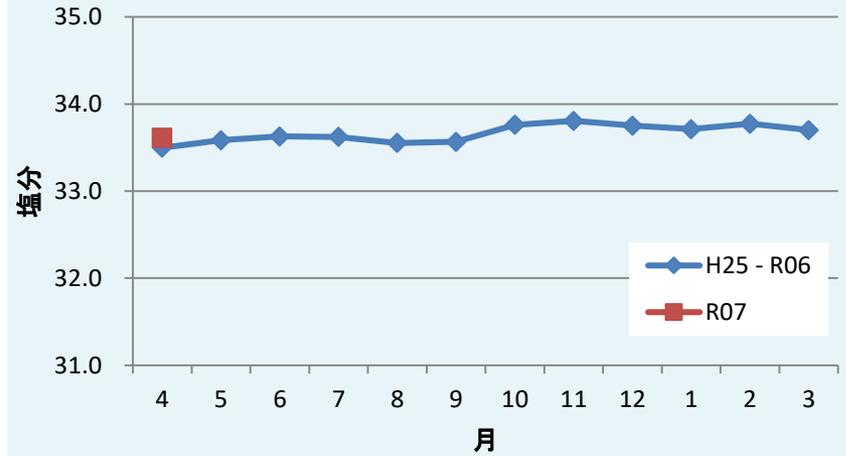
図5 St.4(蛸の浦)の水温及び塩分の推移

St.4(蛸の浦)_2.5m層の水温

St.4(蛸の浦)_2.5m層の塩分

St.4(蛸の浦)_15m層の水温

St.4(蛸の浦)_15m層の塩分

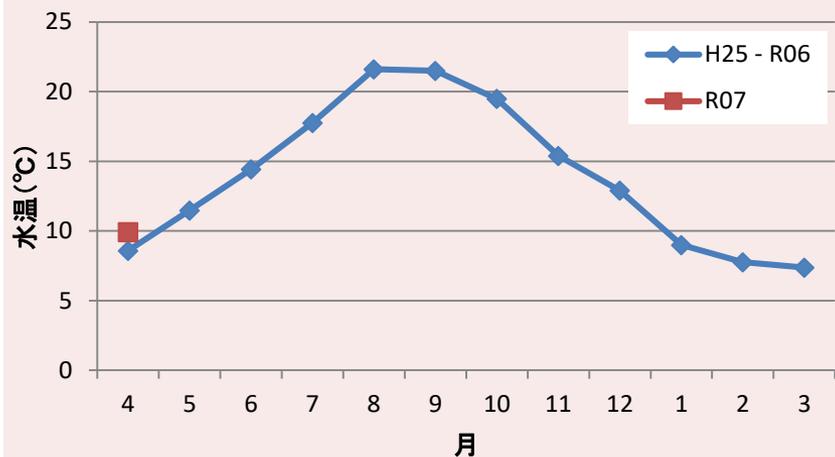
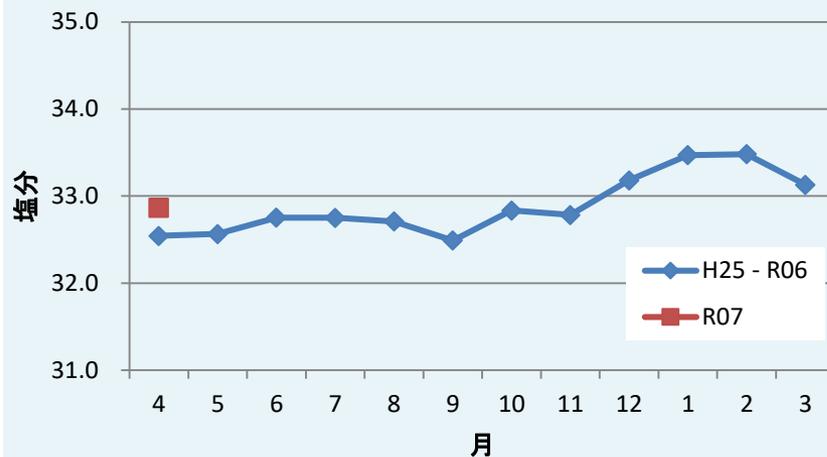
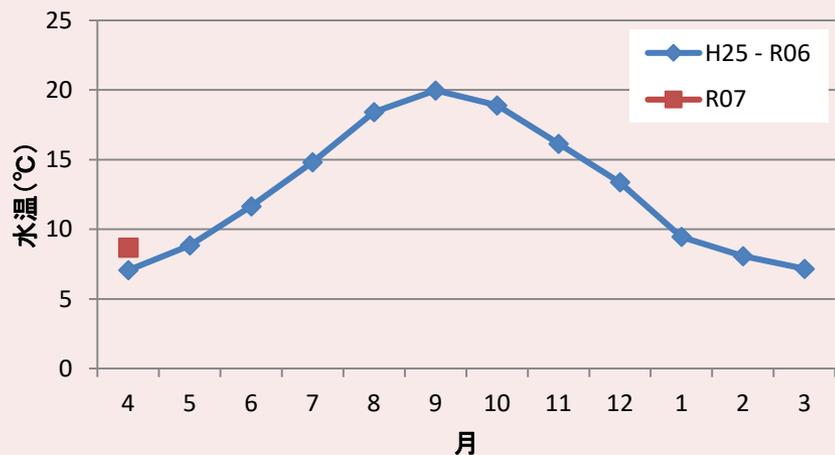
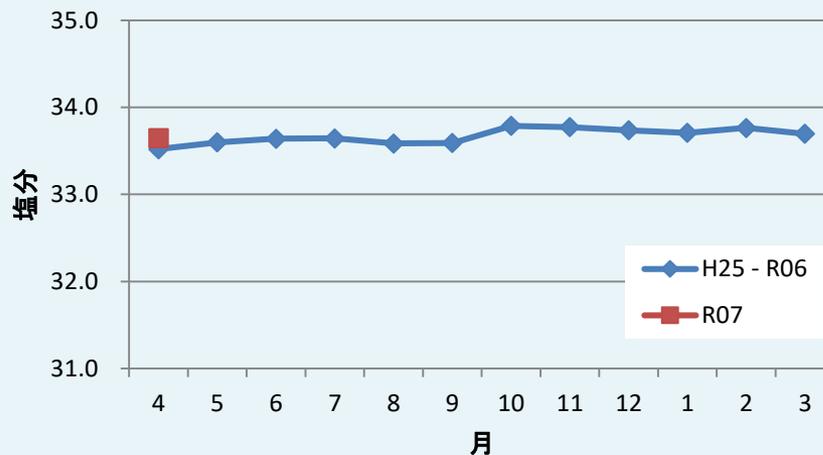
図6 St.5(船河原)の水溫及び塩分の推移

St.5(船河原)_2.5m層の水溫

St.5(船河原)_2.5m層の塩分

St.5(船河原)_15m層の水溫

St.5(船河原)_15m層の塩分

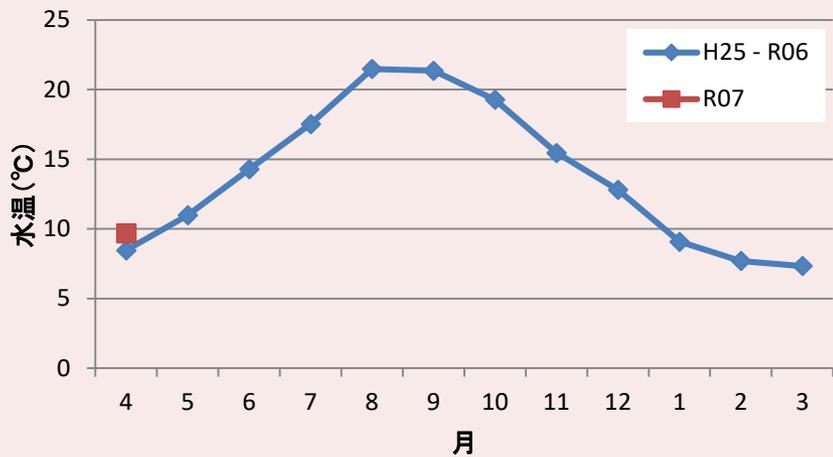
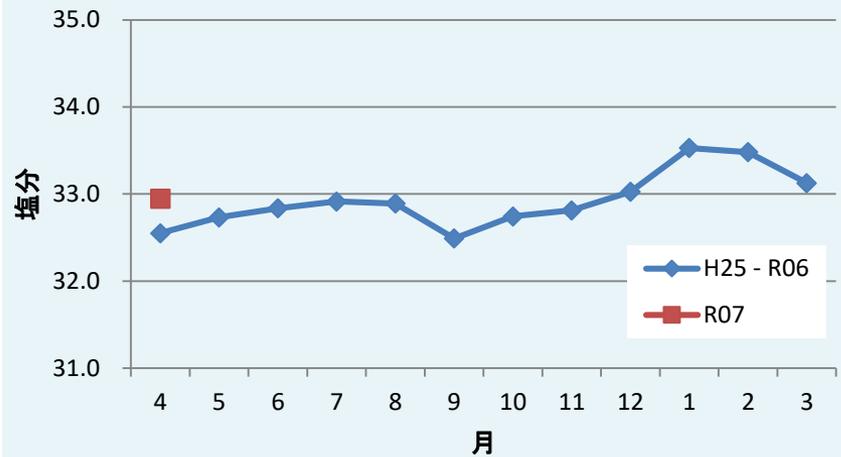
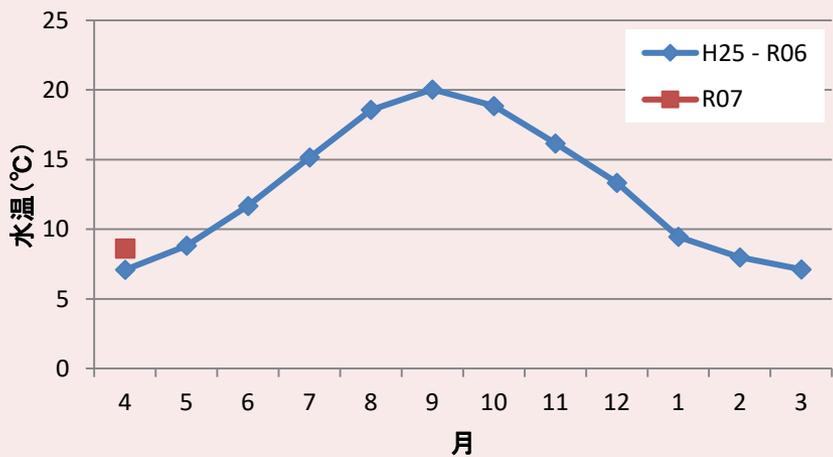
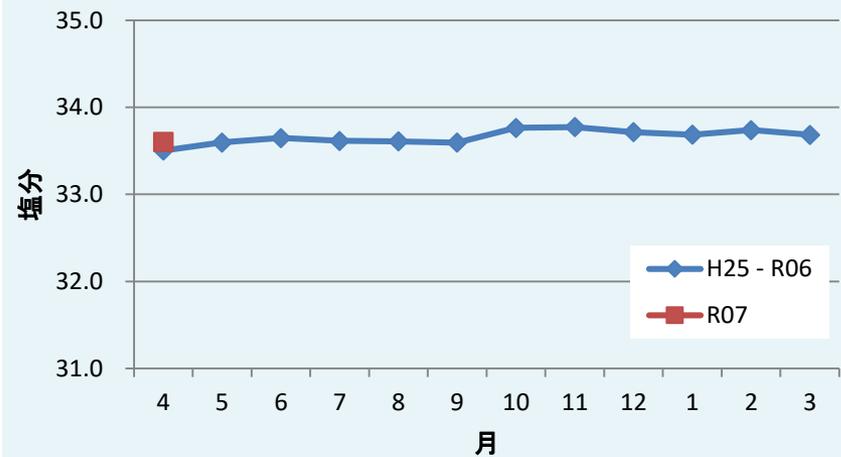
図7 St.6(片頭)の水溫及び塩分の推移

St.6(片頭)_2.5m層の水溫

St.6(片頭)_2.5m層の塩分

St.6(片頭)_15m層の水溫

St.6(片頭)_15m層の塩分

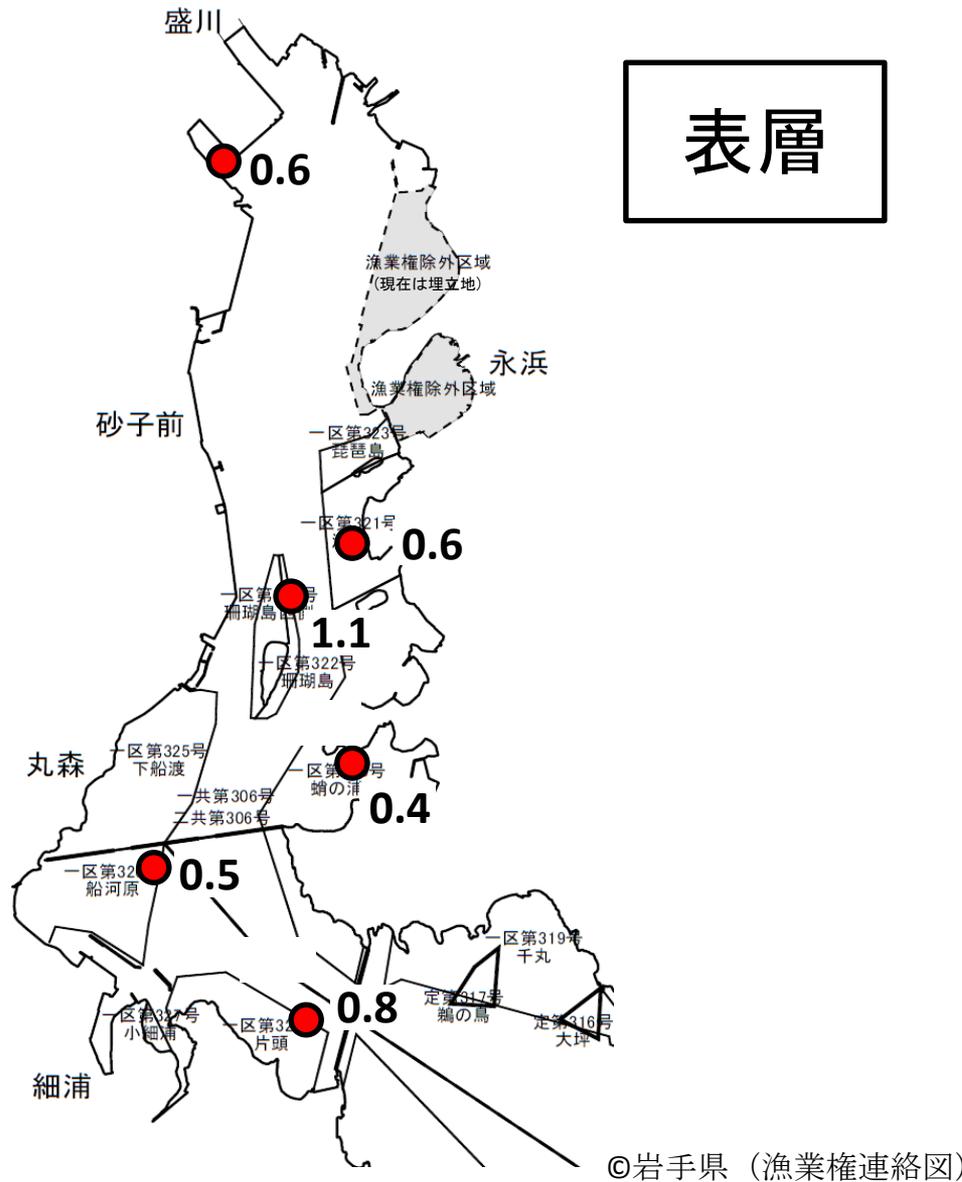
図8 表層のクロロフィル蛍光値

※水質計で測定した値であり、正確な濃度ではありません。湾内の相対的な比較としてご利用ください(月をまたいでの比較はできません)。

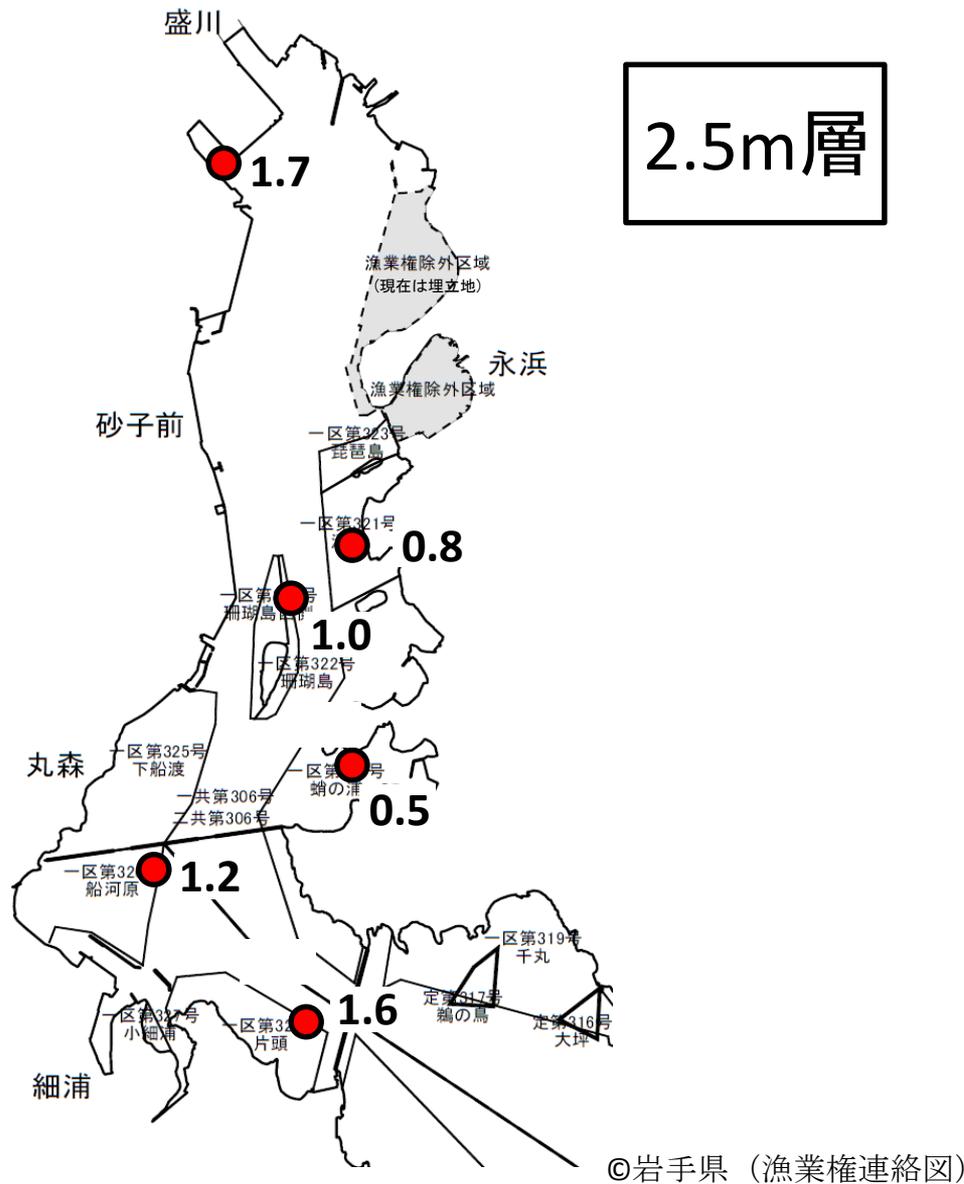
図9 2.5m層のクロロフィル蛍光値

※水質計で測定した値であり、正確な濃度ではありません。湾内の相対的な比較としてご利用ください(月をまたいでの比較はできません)。

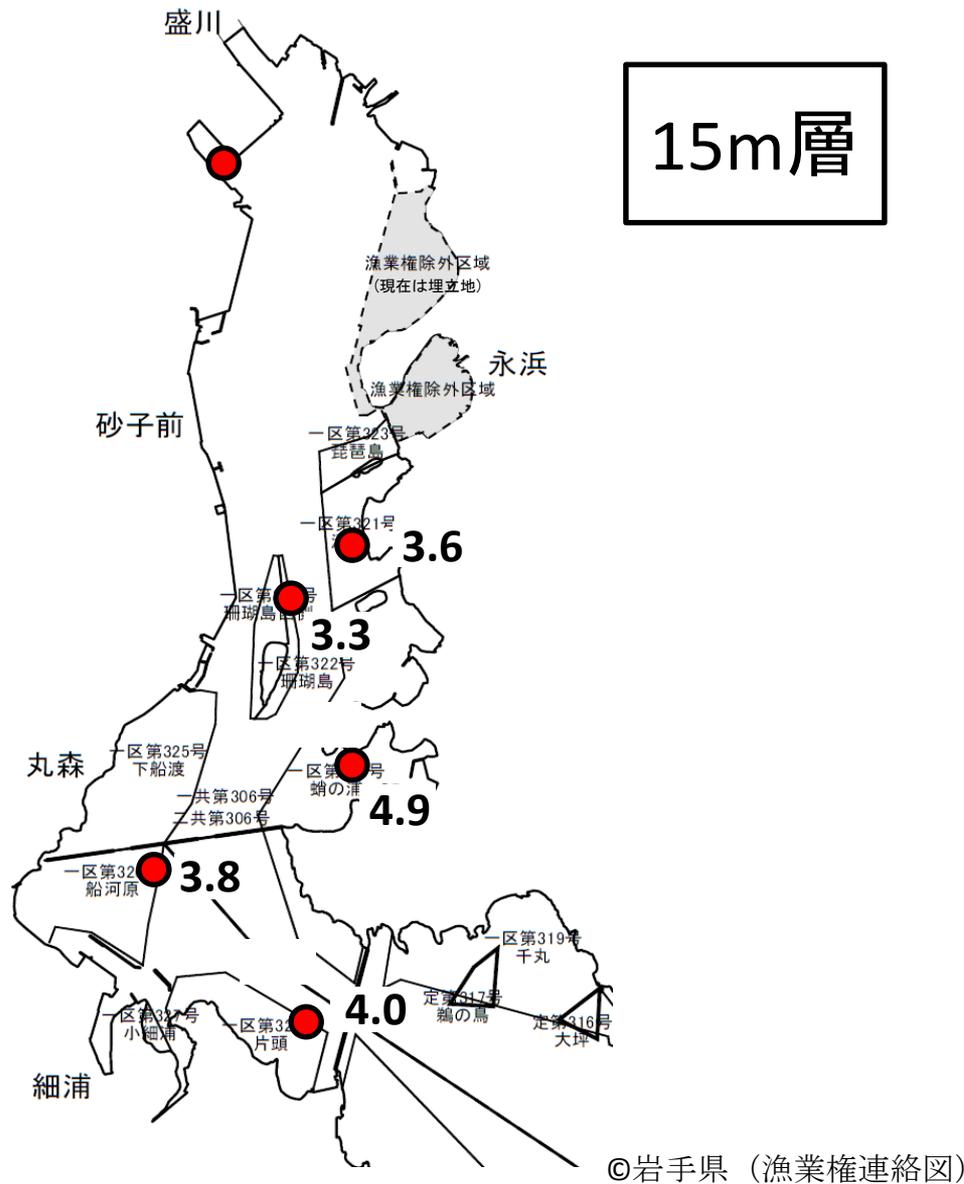
図10 15m層のクロロフィル蛍光値

※水質計で測定した値であり、正確な濃度ではありません。湾内の相対的な比較としてご利用ください(月をまたいでの比較はできません)。St.1は水深約10mでした。

クロロフィル蛍光値は15m層で高い値となり、植物プランクトンが中層付近に多く出現していると考えられました。
