大船渡湾内観測結果(No.3)

6月13日に実施した大船渡湾内観測結果をお知らせします。

海域名:大船渡湾

調査担当:水産技術センター、大船渡市

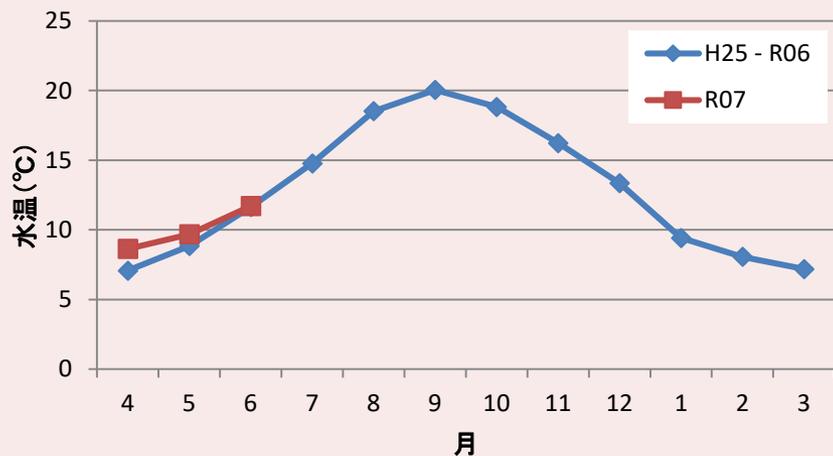
図5 St.4(蛸の浦)の水温及び塩分の推移

St.4(蛸の浦)_2.5m層の水温

St.4(蛸の浦)_2.5m層の塩分

St.4(蛸の浦)_15m層の水温

St.4(蛸の浦)_15m層の塩分

水温は2.5m層及び15m層ともに、ほぼ平年並でした。
塩分も2.5m層及び15m層ともに、ほぼ平年並でした。

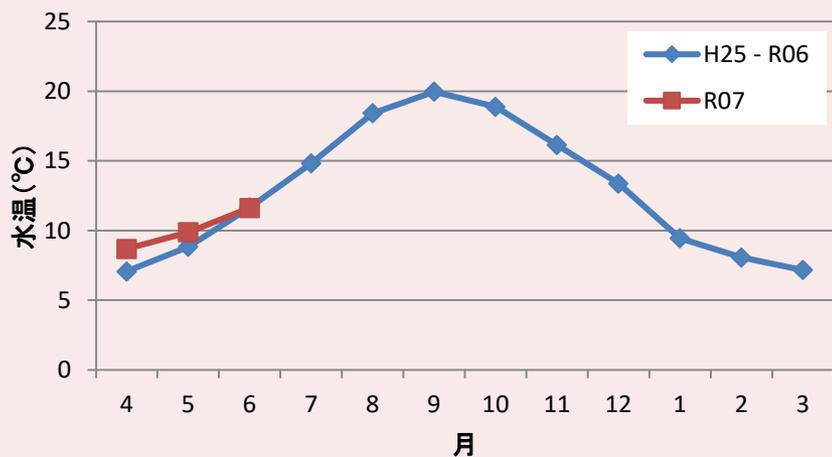
図6 St.5 (船河原)の水温及び塩分の推移

St.5 (船河原)_2.5m層の水温

St.5 (船河原)_2.5m層の塩分

St.5 (船河原)_15m層の水温

St.5 (船河原)_15m層の塩分
