## 大船渡湾内観測結果(No.4)

7月9日に実施した大船渡湾内観測結果をお知らせします。

海域名:大船渡湾  
調査担当:水産技術センター、大船渡市

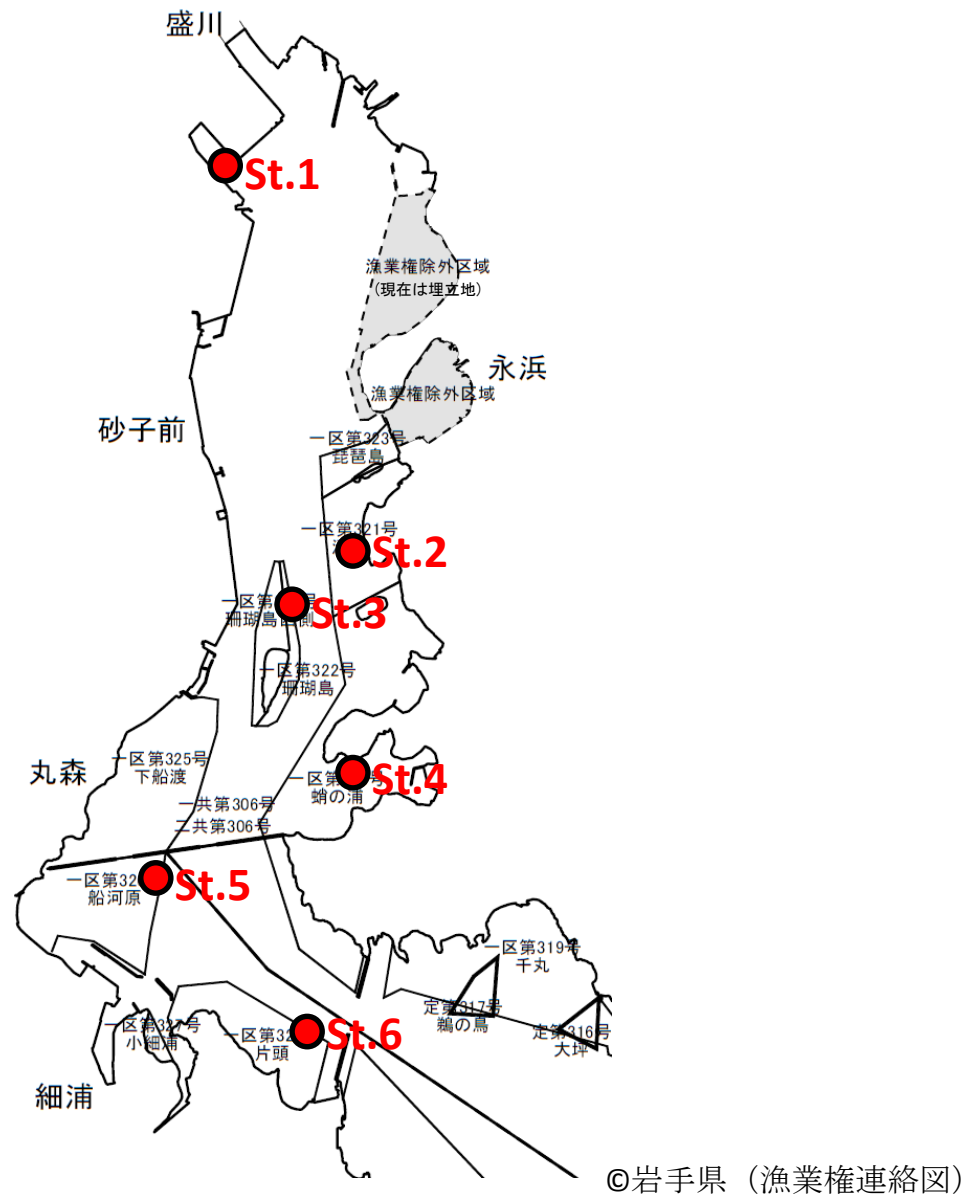
図1 大船渡湾調査定点図

※ St.1からSt.6において透明度の観測や表層0mから海底上1mの水質を観測した。

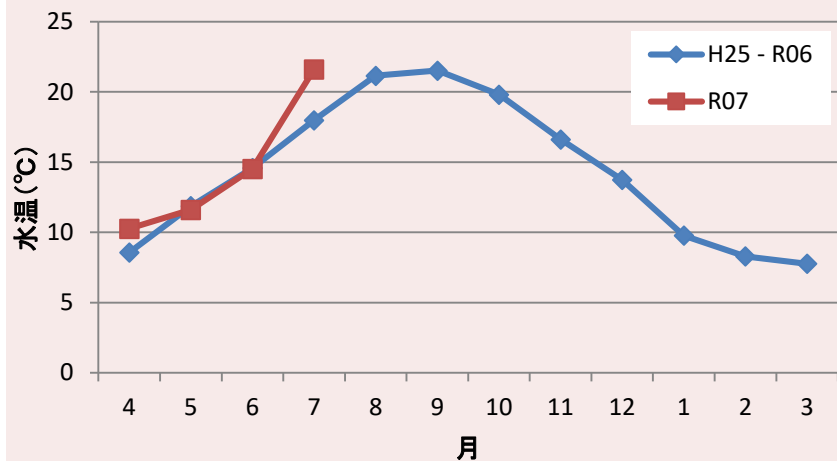
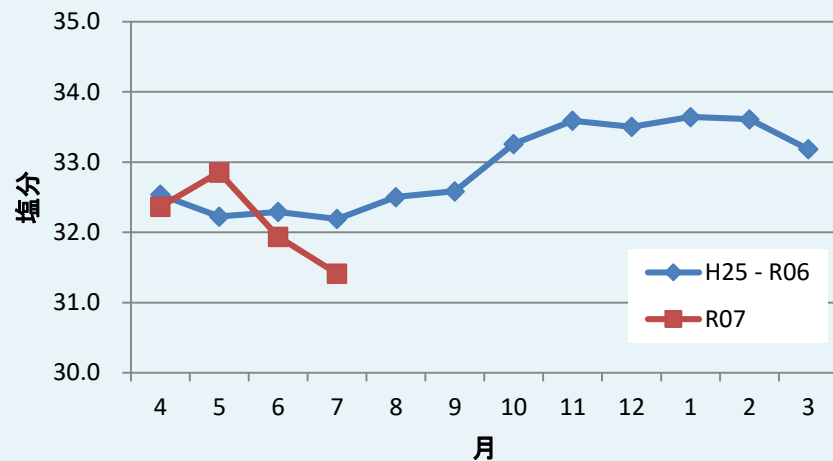
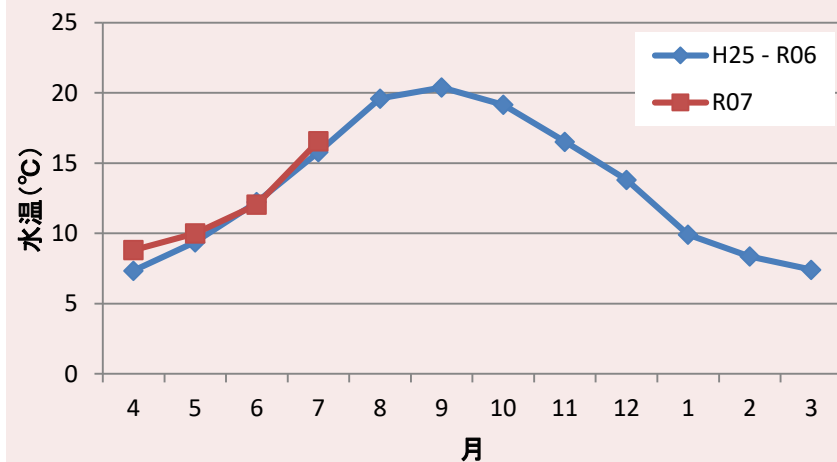
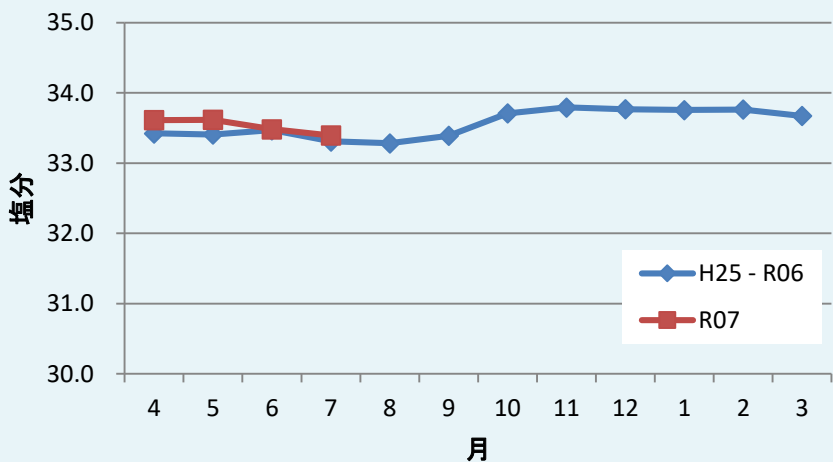
図2 St.1(湾奥)の水溫及び塩分の推移

St.1(湾奥)\_2.5m層の水溫

St.1(湾奥)\_2.5m層の塩分

St.1(湾奥)\_底層の水溫

St.1(湾奥)\_底層の塩分

※St.1は水深10m未満

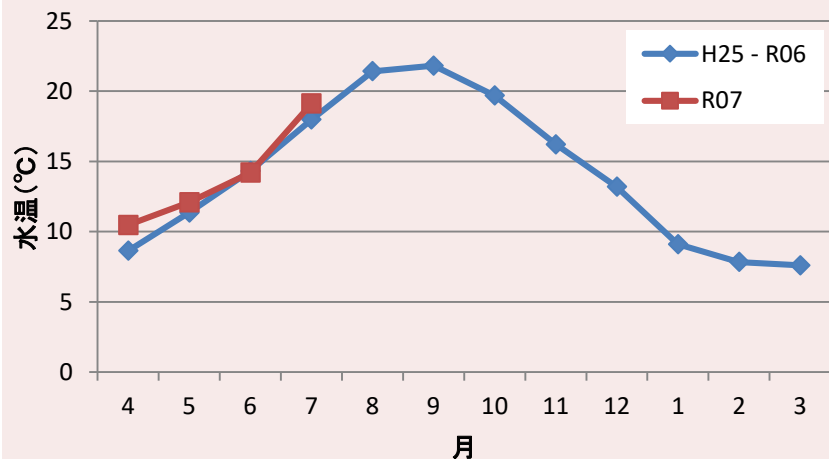
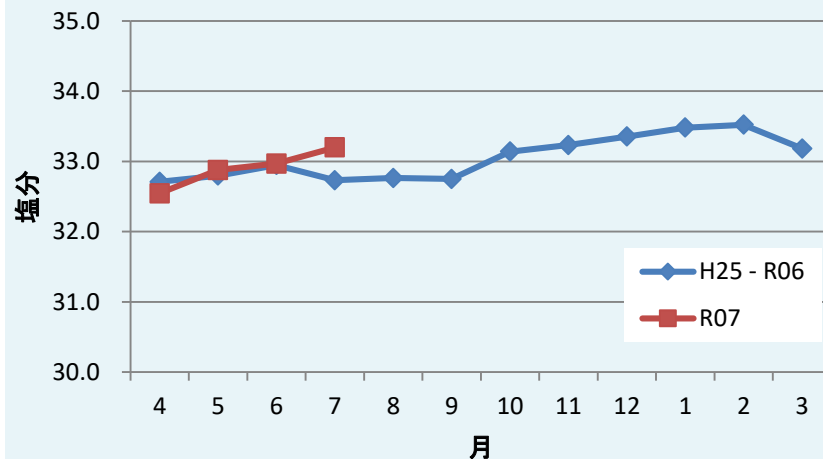
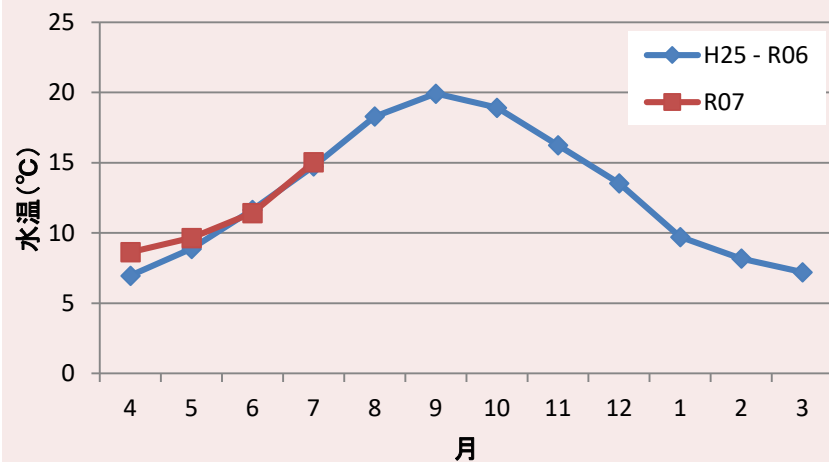
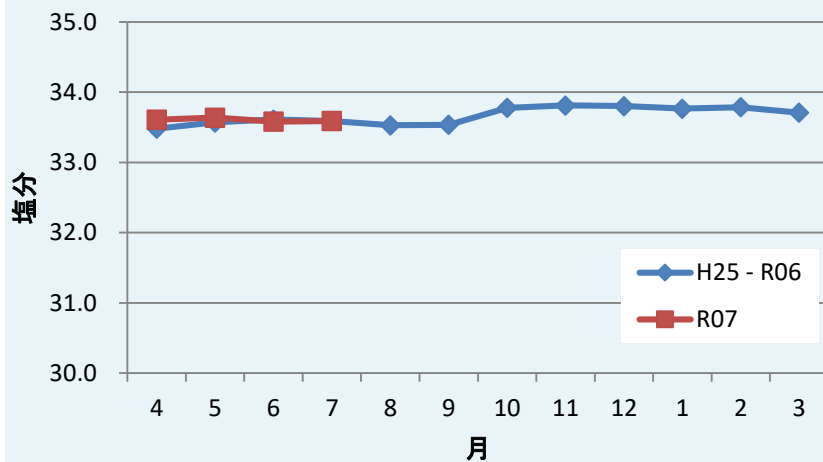
図3 St.2(清水)の水溫及び塩分の推移

St.2(清水)\_2.5m層の水溫

St.2(清水)\_2.5m層の塩分

St.2(清水)\_15m層の水溫

St.2(清水)\_15m層の塩分

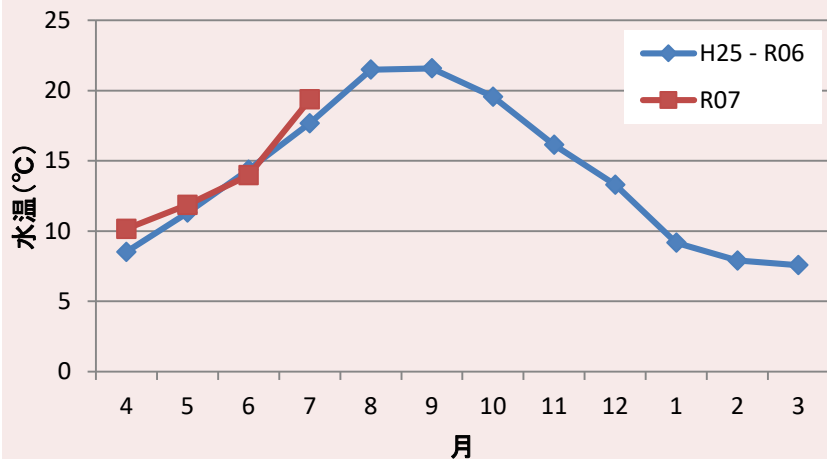
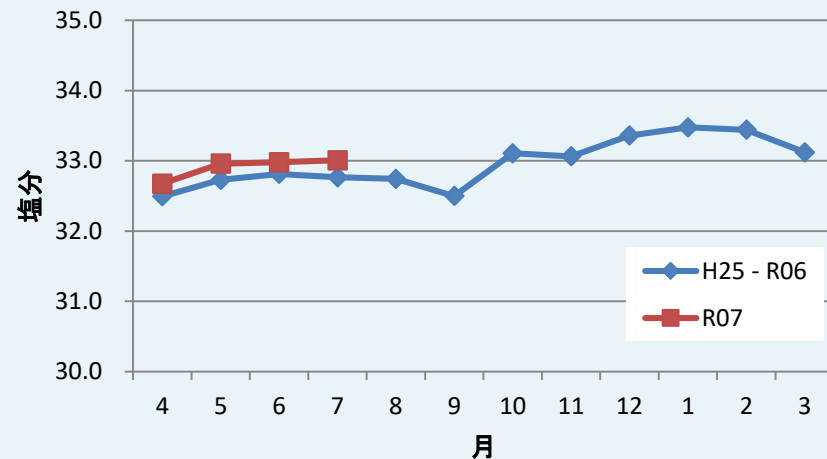
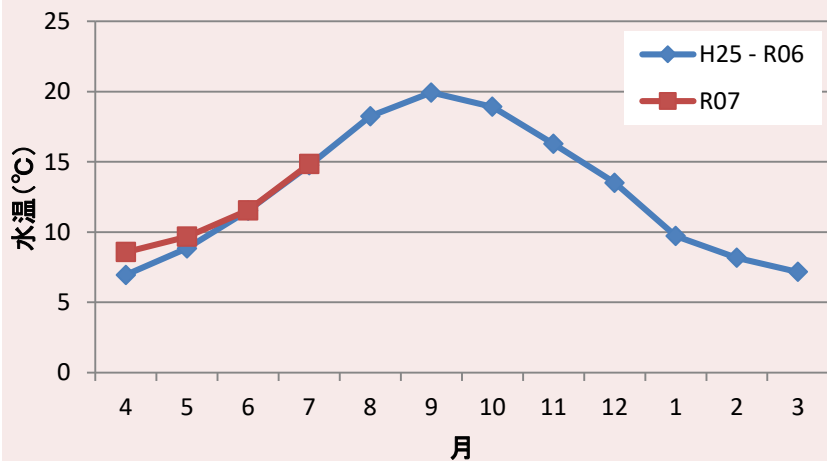
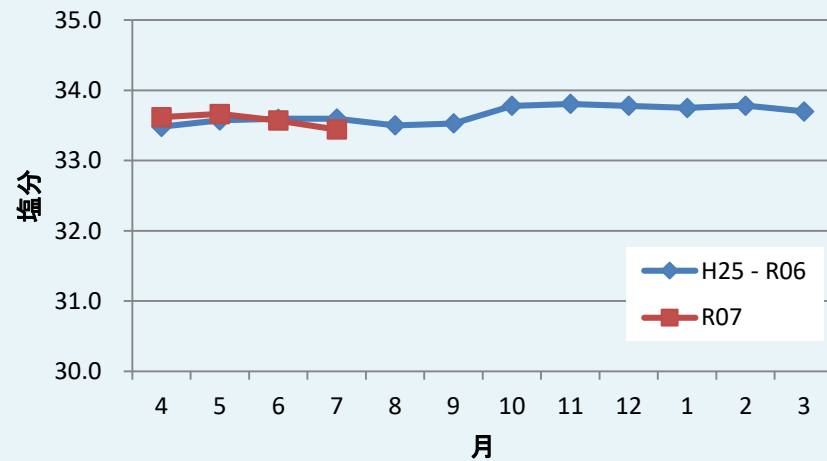
図4 St.3(珊瑚島)の水温及び塩分の推移

St.3(珊瑚島)\_2.5m層の水温

St.3(珊瑚島)\_2.5m層の塩分

St.3(珊瑚島)\_15m層の水温

St.3(珊瑚島)\_15m層の塩分

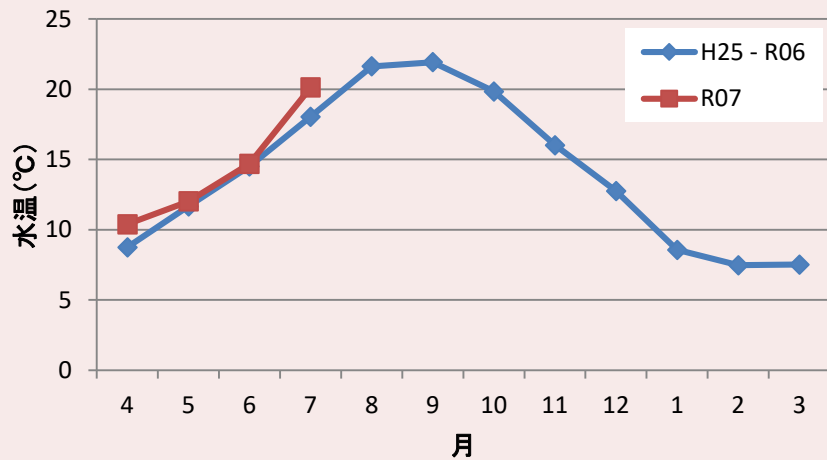
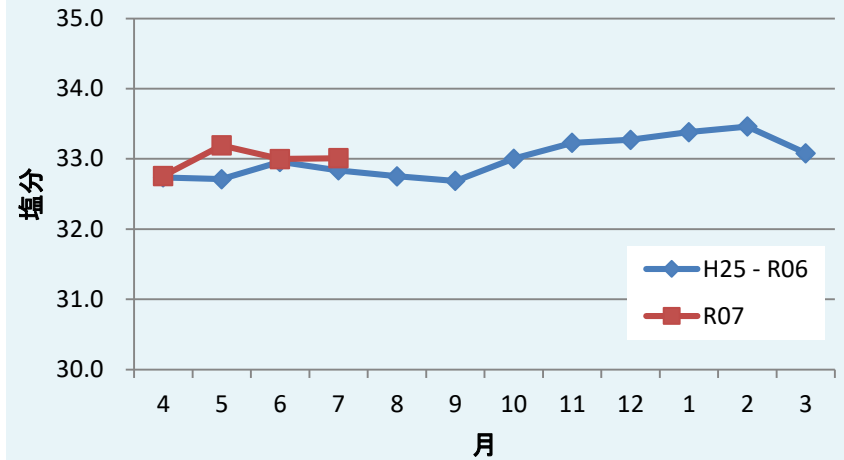
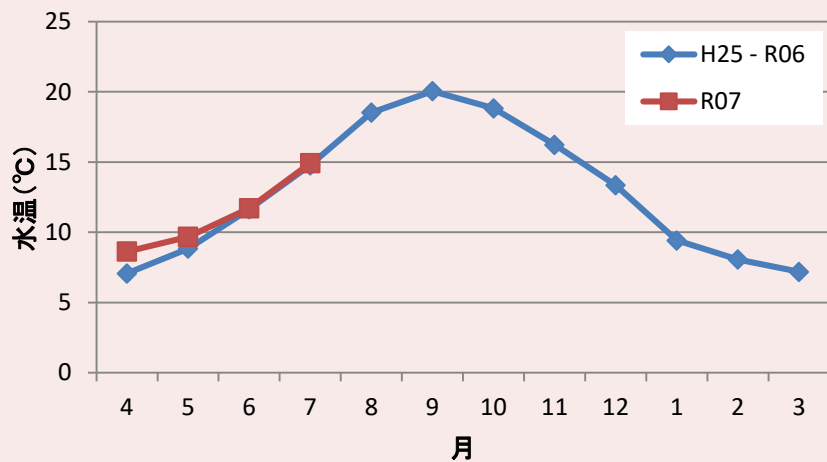
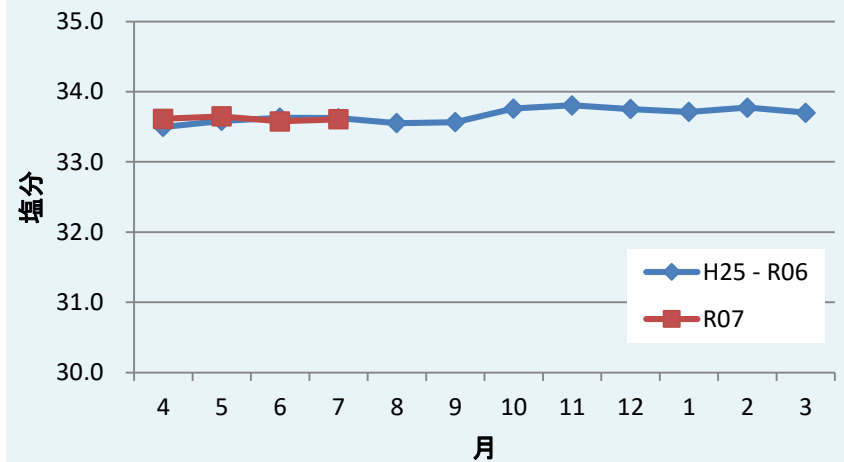
図5 St.4(蛸の浦)の水温及び塩分の推移

St.4(蛸の浦)\_2.5m層の水温

St.4(蛸の浦)\_2.5m層の塩分

St.4(蛸の浦)\_15m層の水温

St.4(蛸の浦)\_15m層の塩分

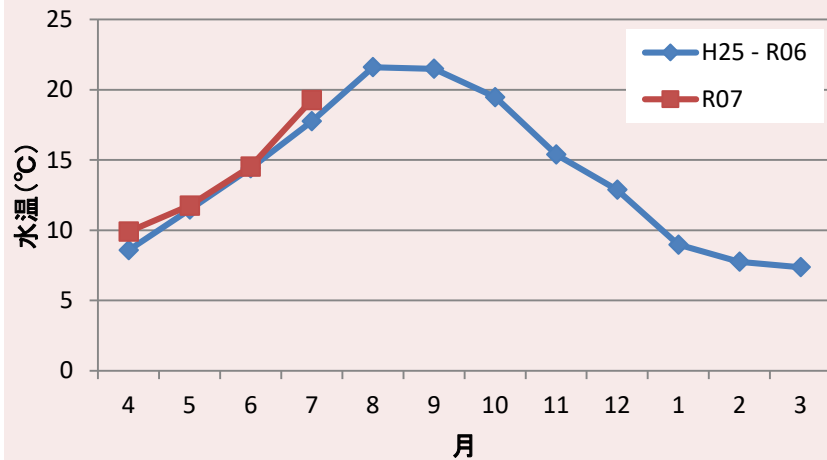
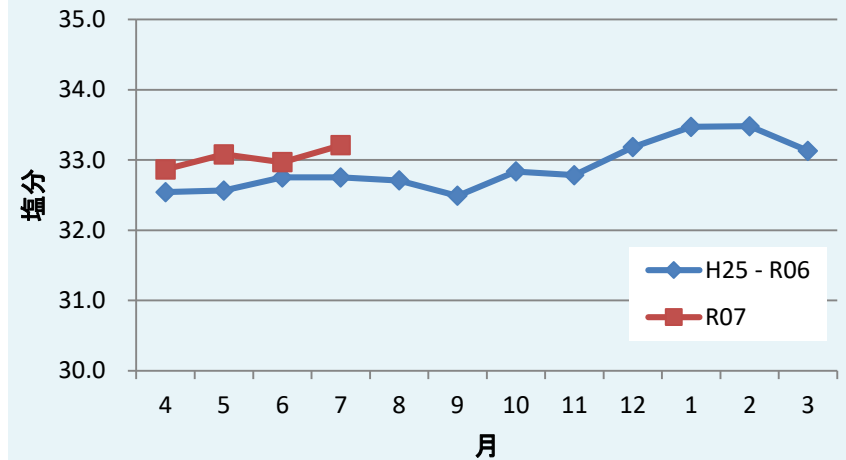
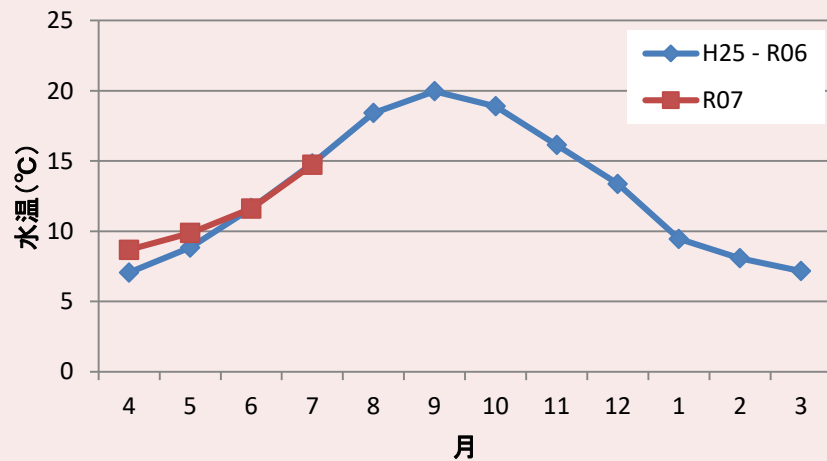
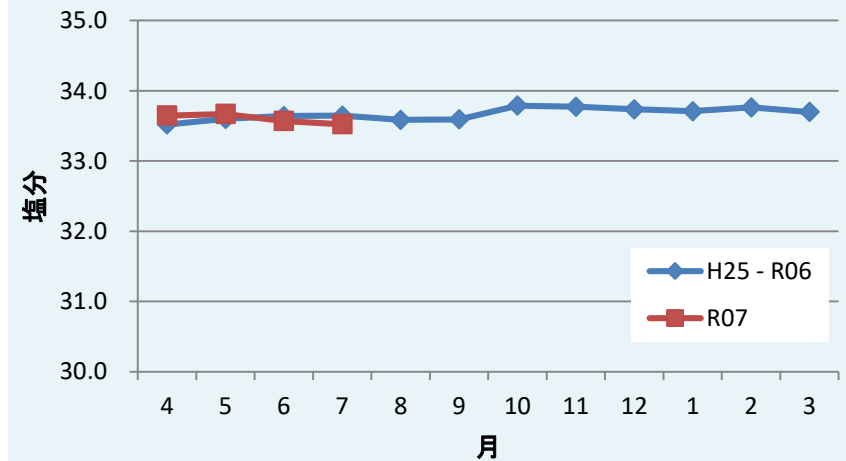
図6 St.5 (船河原)の水温及び塩分の推移

St.5 (船河原)\_2.5m層の水温

St.5 (船河原)\_2.5m層の塩分

St.5 (船河原)\_15m層の水温

St.5 (船河原)\_15m層の塩分

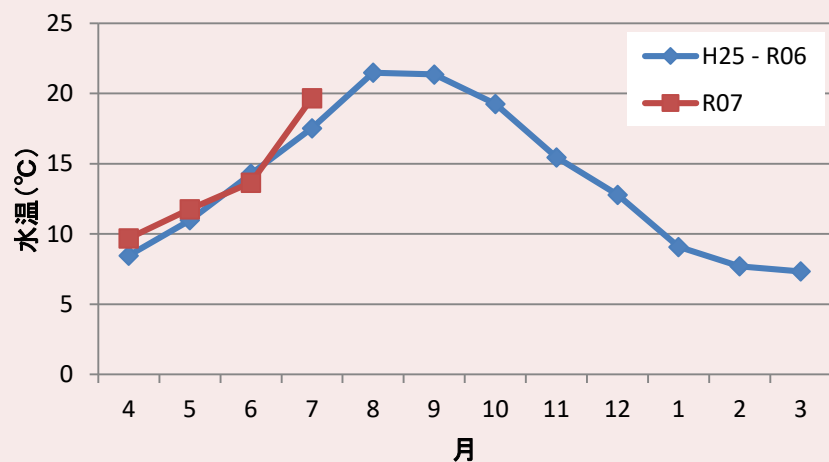
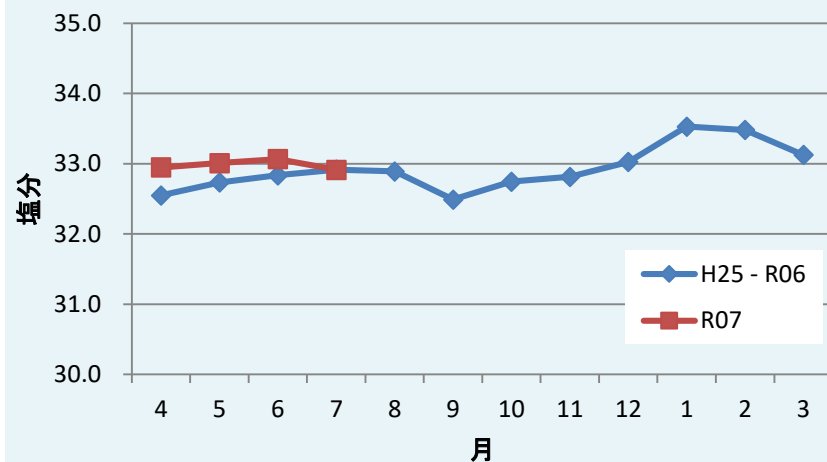
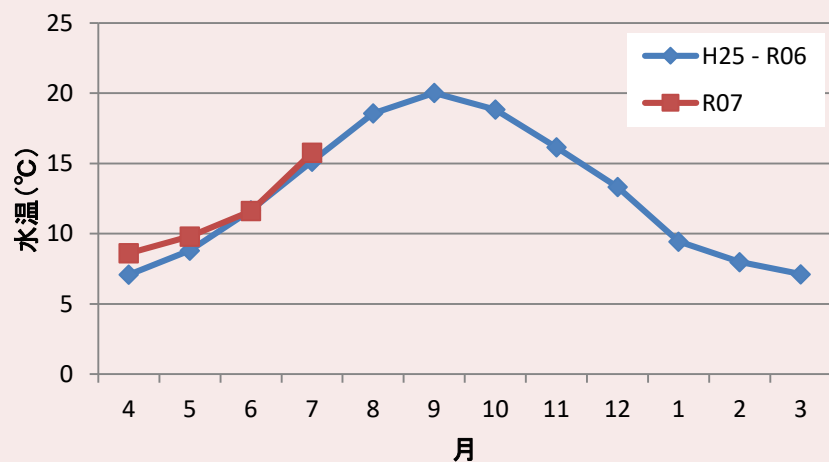
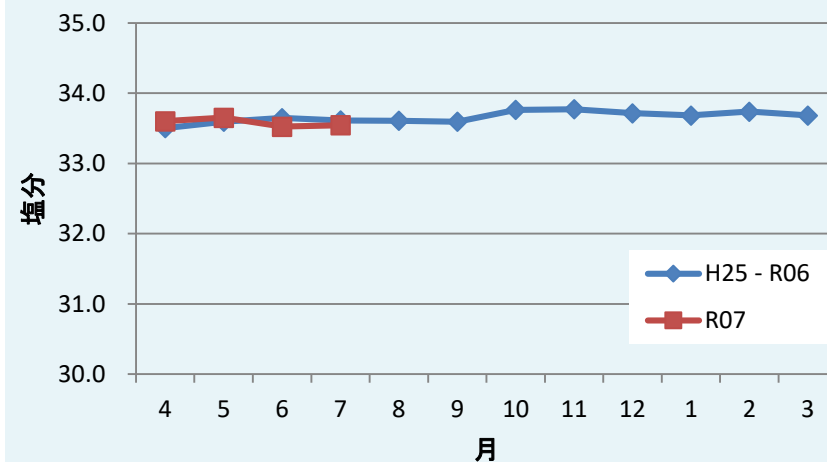
図7 St.6(片頭)の水溫及び塩分の推移

St.6(片頭)\_2.5m層の水溫

St.6(片頭)\_2.5m層の塩分

St.6(片頭)\_15m層の水溫

St.6(片頭)\_15m層の塩分

溶存酸素量は、湾口付近のSt.6の底層で4.5mg/Lと低くなっており、水温の上昇期であることから、今後、溶存酸素量がさらに低下することが予想されるため注意が必要です。

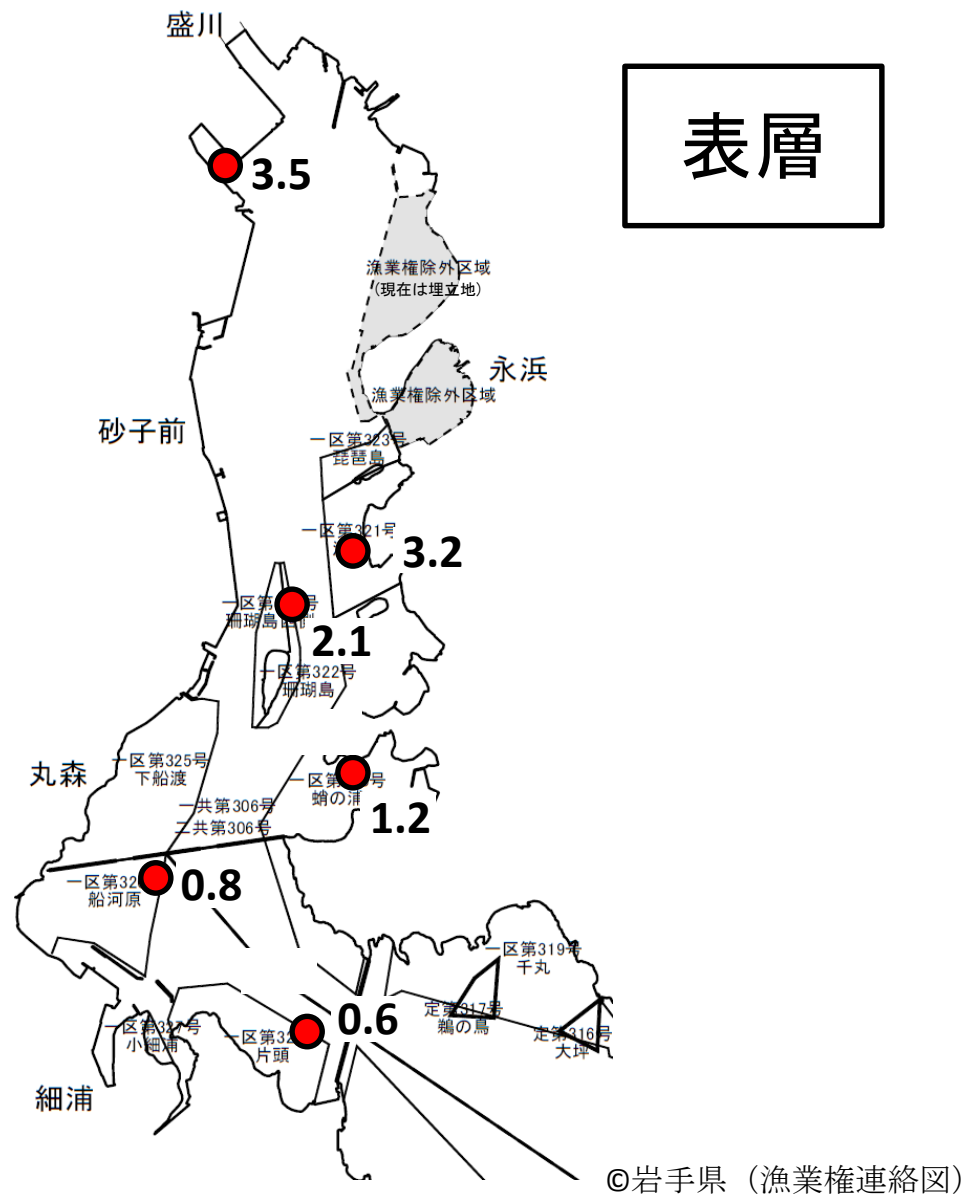
図8 表層のクロロフィル蛍光値

※水質計で測定した値であり、正確な濃度ではありません。湾内の相対的な比較としてご利用ください（月をまたいでの比較はできません）。

クロロフィル蛍光値は2.5m層と比べて、表層と15m層で高めの値となっており、植物プランクトンが表層と中層付近で多く出現していると考えられました。

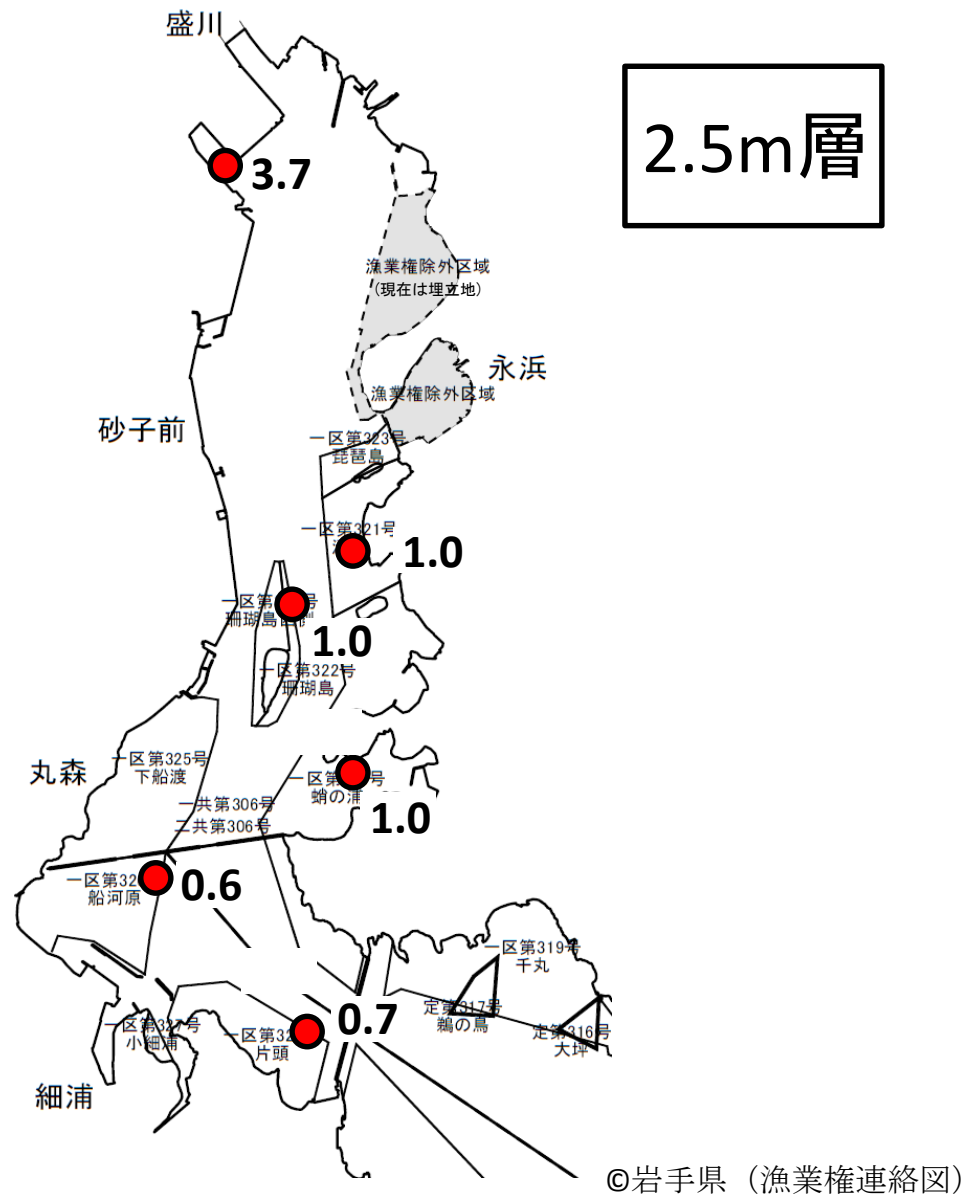
図9 2.5m層のクロロフィル蛍光値

※水質計で測定した値であり、正確な濃度ではありません。湾内の相対的な比較としてご利用ください（月をまたいでの比較はできません）。

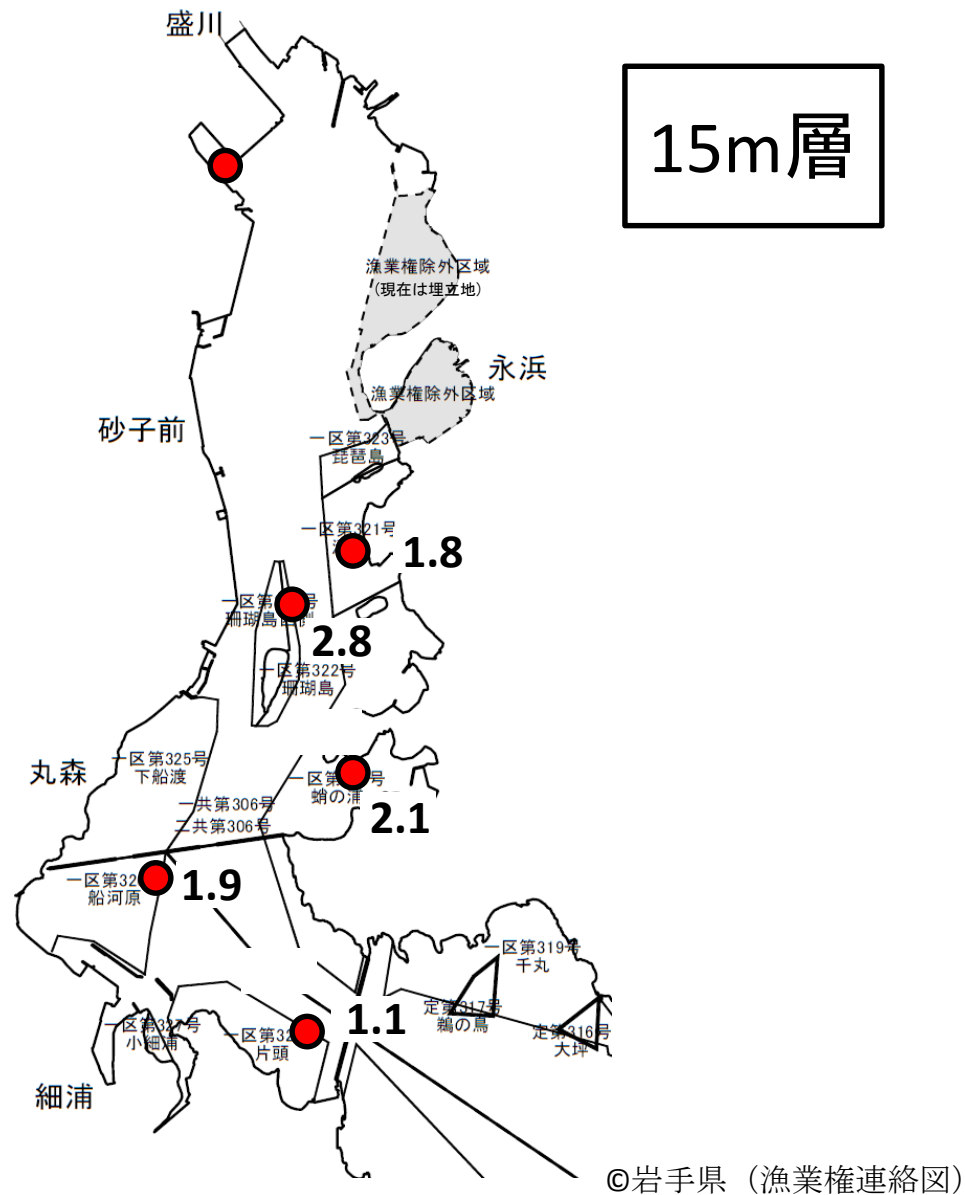
図10 15m層のクロロフィル蛍光値

※水質計で測定した値であり、正確な濃度ではありません。湾内の相対的な比較としてご利用ください（月をまたいでの比較はできません）。St.1は水深約10mでした。
