釜石湾内観測結果(No.9)

12月18日に実施した釜石湾内観測結果をお知らせします。

海域名:釜石湾

調査担当:水産技術センター

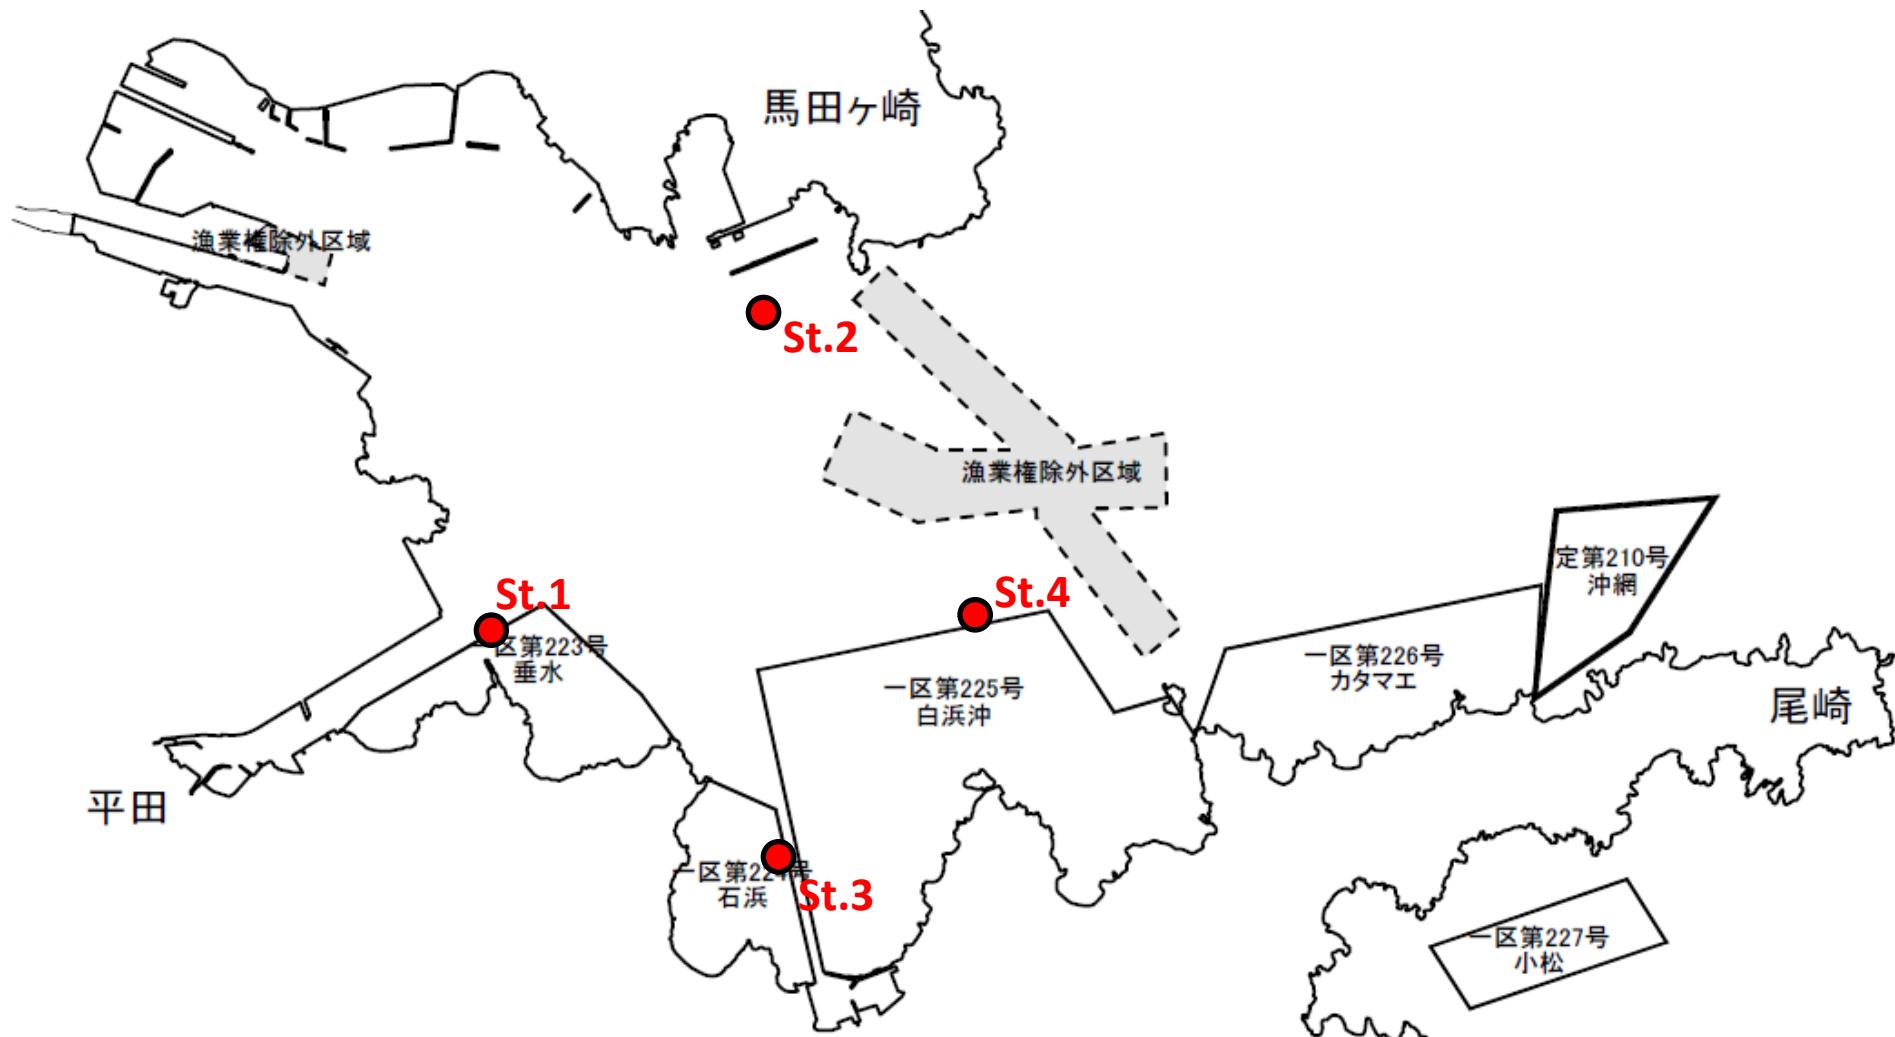
図1 釜石湾調査定点図

※St.1からSt.4において透明度の観測や表層0mから海上上1mの水質を観測した。

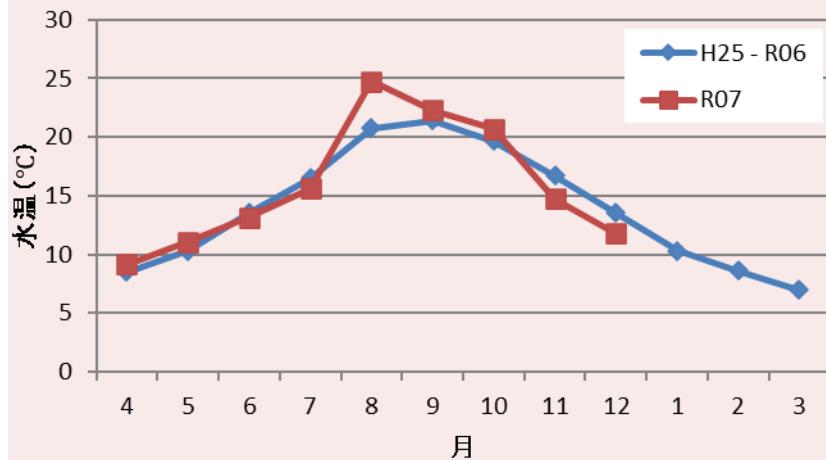
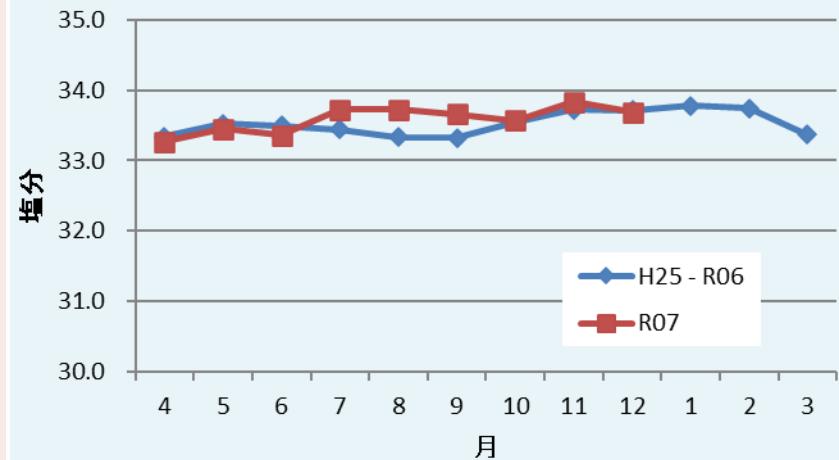
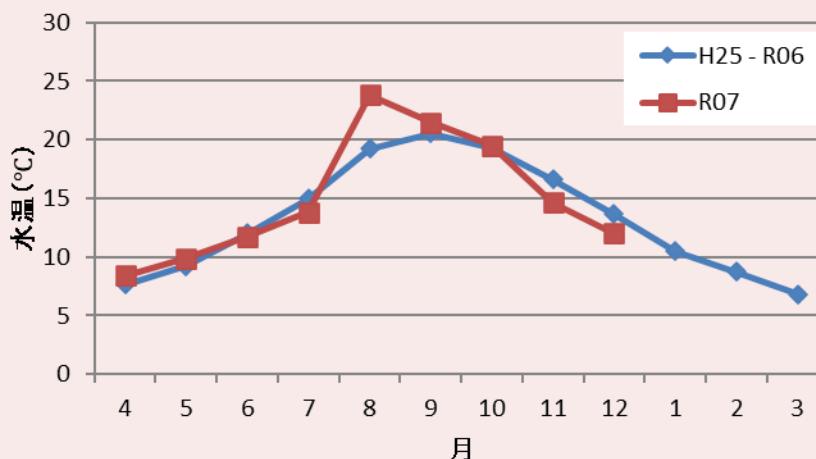
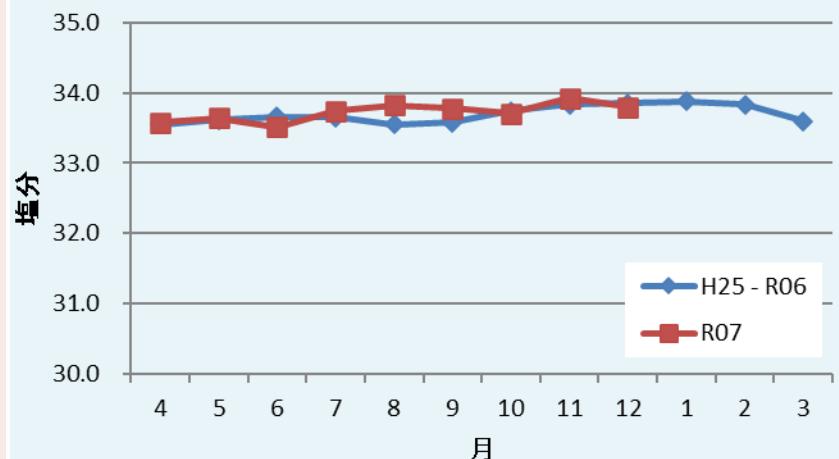
図2 St.1(垂水)の水温及び塩分の推移

St.1(垂水)_5m層の水温

St.1(垂水)_5m層の塩分

St.1(垂水)_15m層の水温

St.1(垂水)_15m層の塩分

水温は全定点の5m及び15m層で、前月に続き平年を下回りました。

塩分は全定点の5m及び15m層で、ほぼ平年並でした。

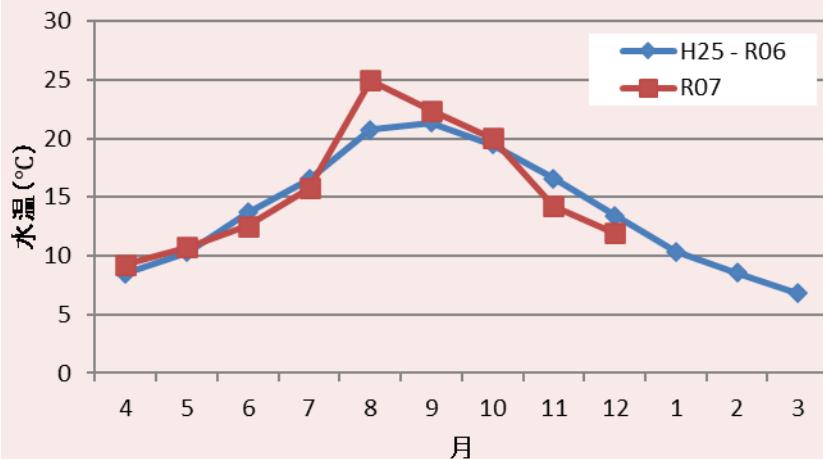
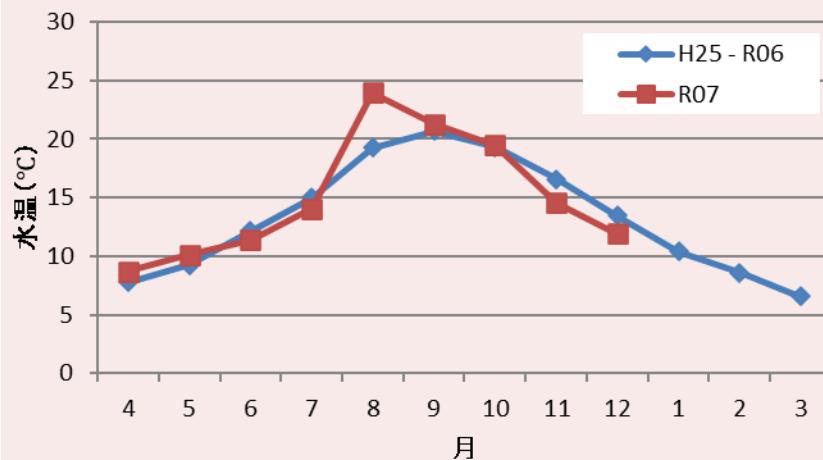
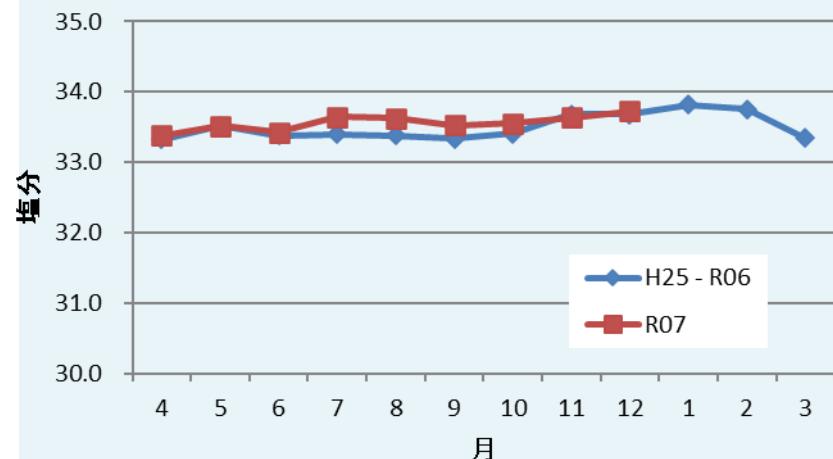
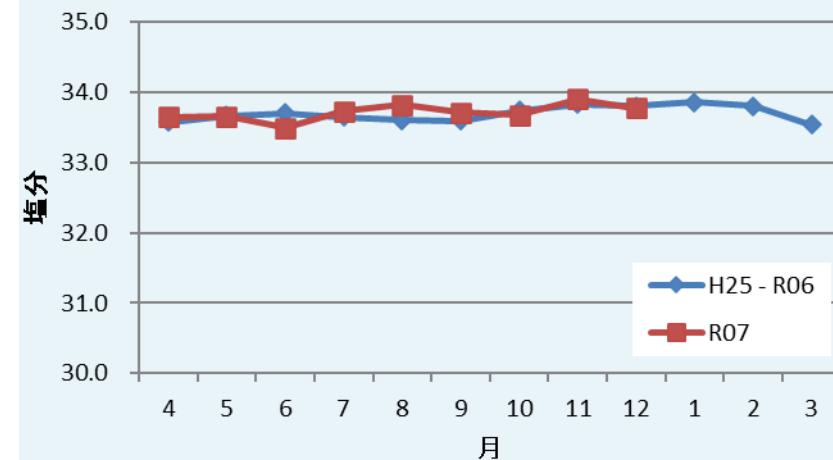
図3 St.2(湾北部)の水温及び塩分の推移

St.2(湾北部)_5m層の水温

St.2(湾北部)_15m層の水温

St.2(湾北部)_5m層の塩分

St.2(湾北部)_15m層の塩分

水温は全定点の5m及び15m層で、前月に続き平年を下回りました。

塩分は、全定点の5m及び15m層で、ほぼ平年並でした。

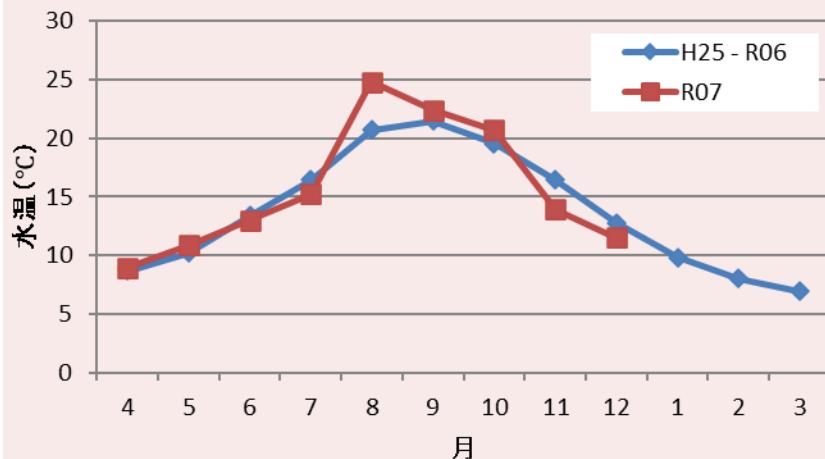
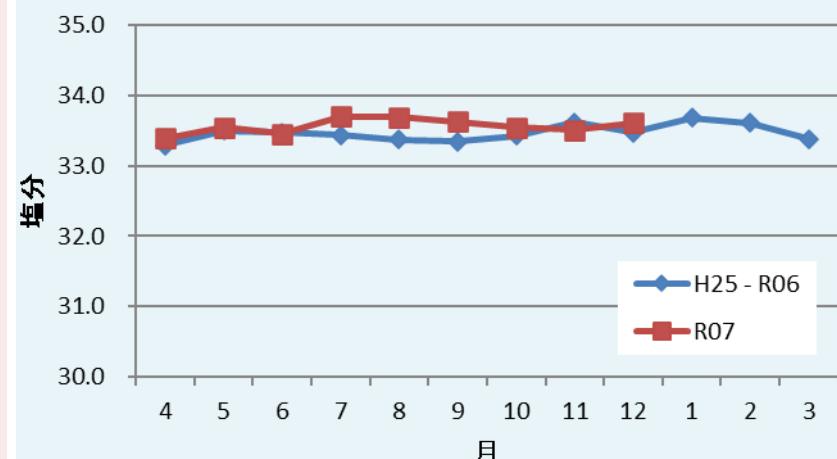
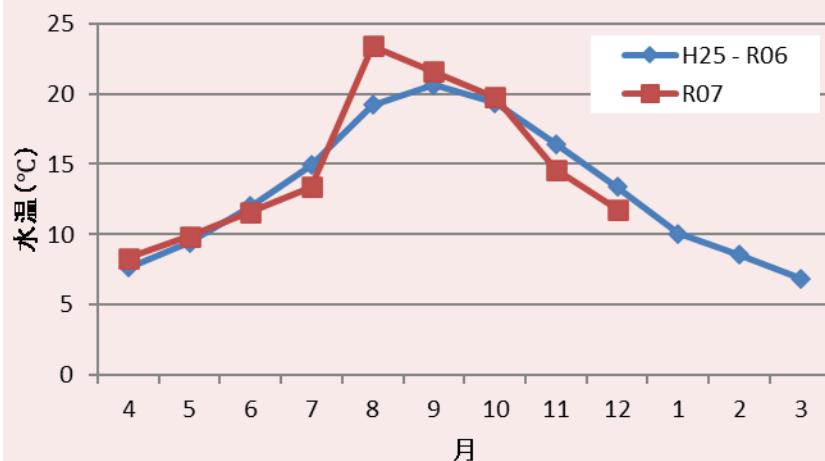
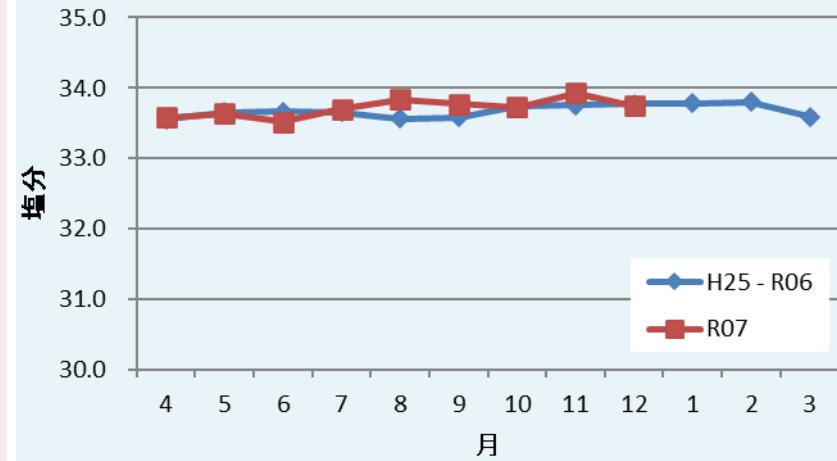
図4 St.3(石浜)の水温及び塩分の推移

St.3(石浜)_5m層の水温

St.3(石浜)_5m層の塩分

St.3(石浜)_15m層の水温

St.3(石浜)_15m層の塩分

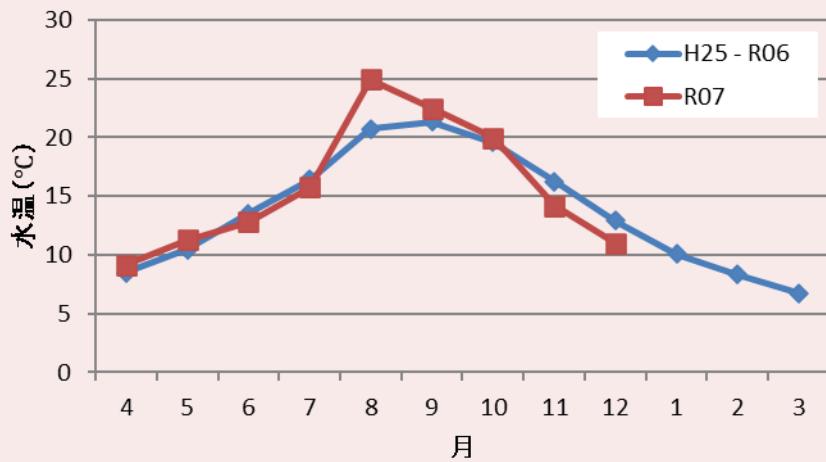
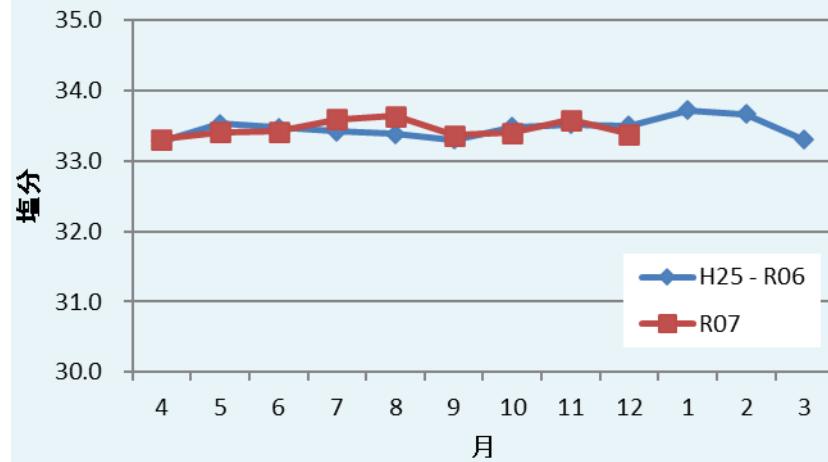
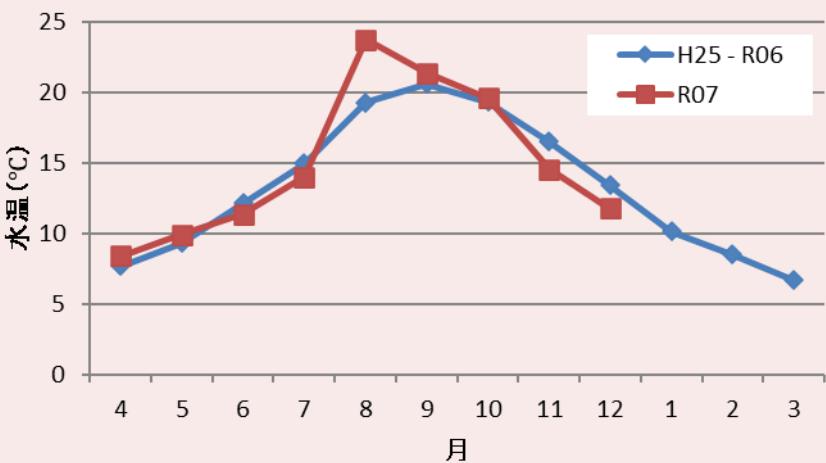
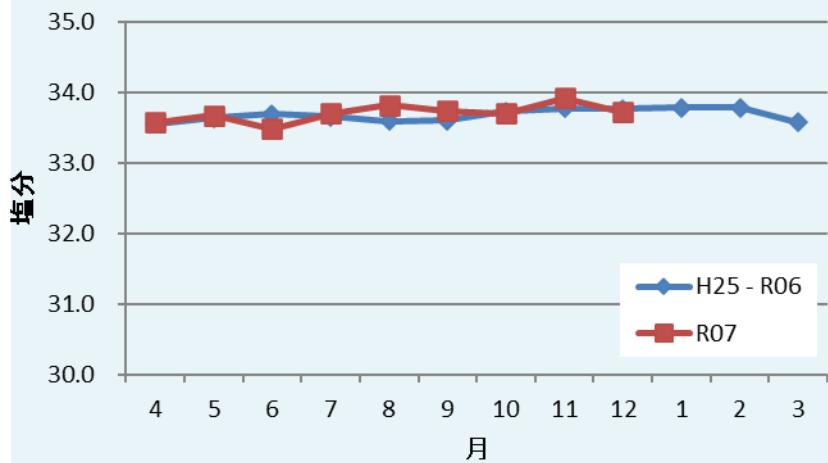
図5 St.4(白浜沖)の水温及び塩分の推移

St.4(白浜沖)_5m層の水温

St.4(白浜沖)_5m層の塩分

St.4(白浜沖)_15m層の水温

St.4(白浜沖)_15m層の塩分

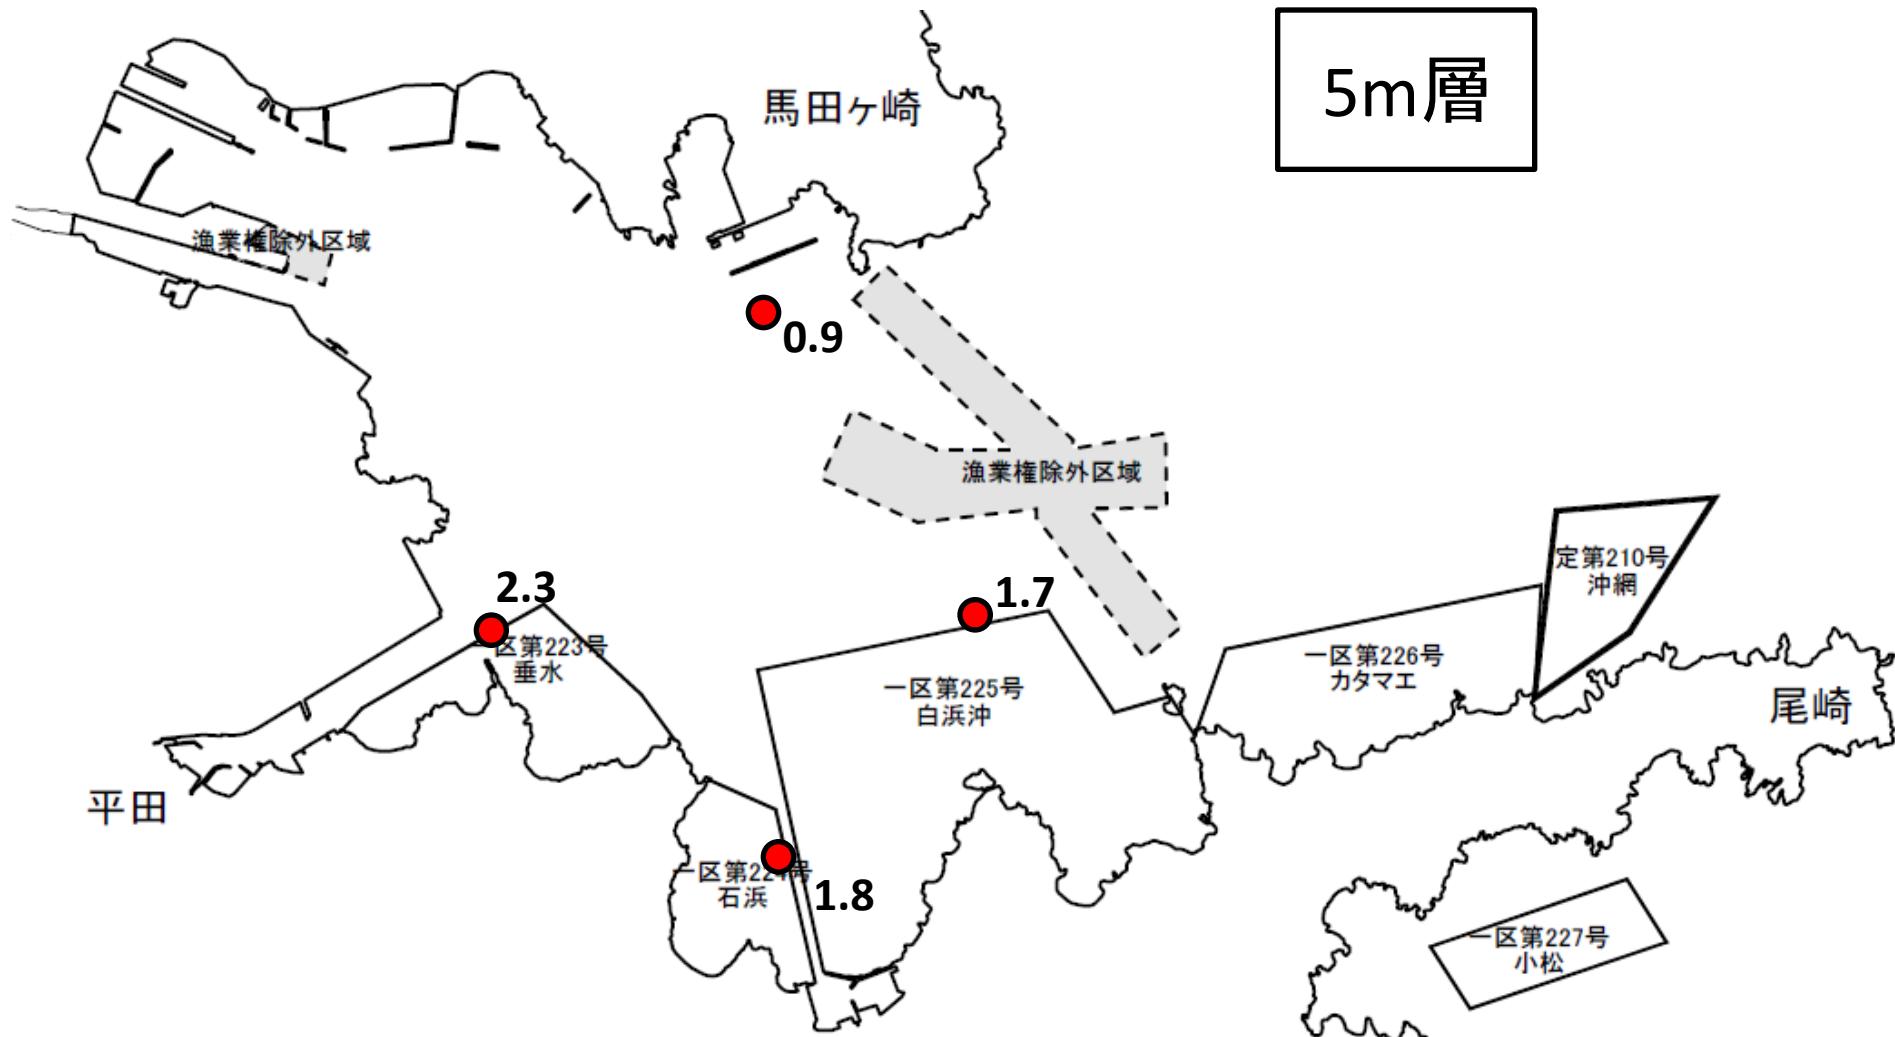
図6 5m層のクロロフィル蛍光値

※水質計で測定した値であり、正確な濃度ではありません。湾内の相対的な比較としてご利用ください（月をまたいでの比較はできません）。

クロロフィル蛍光値はSt.1では5m層でやや高めでしたが、総じて深度による差は少なく、透明度も良いことから、植物プランクトンの出現は少ないと考えられました。

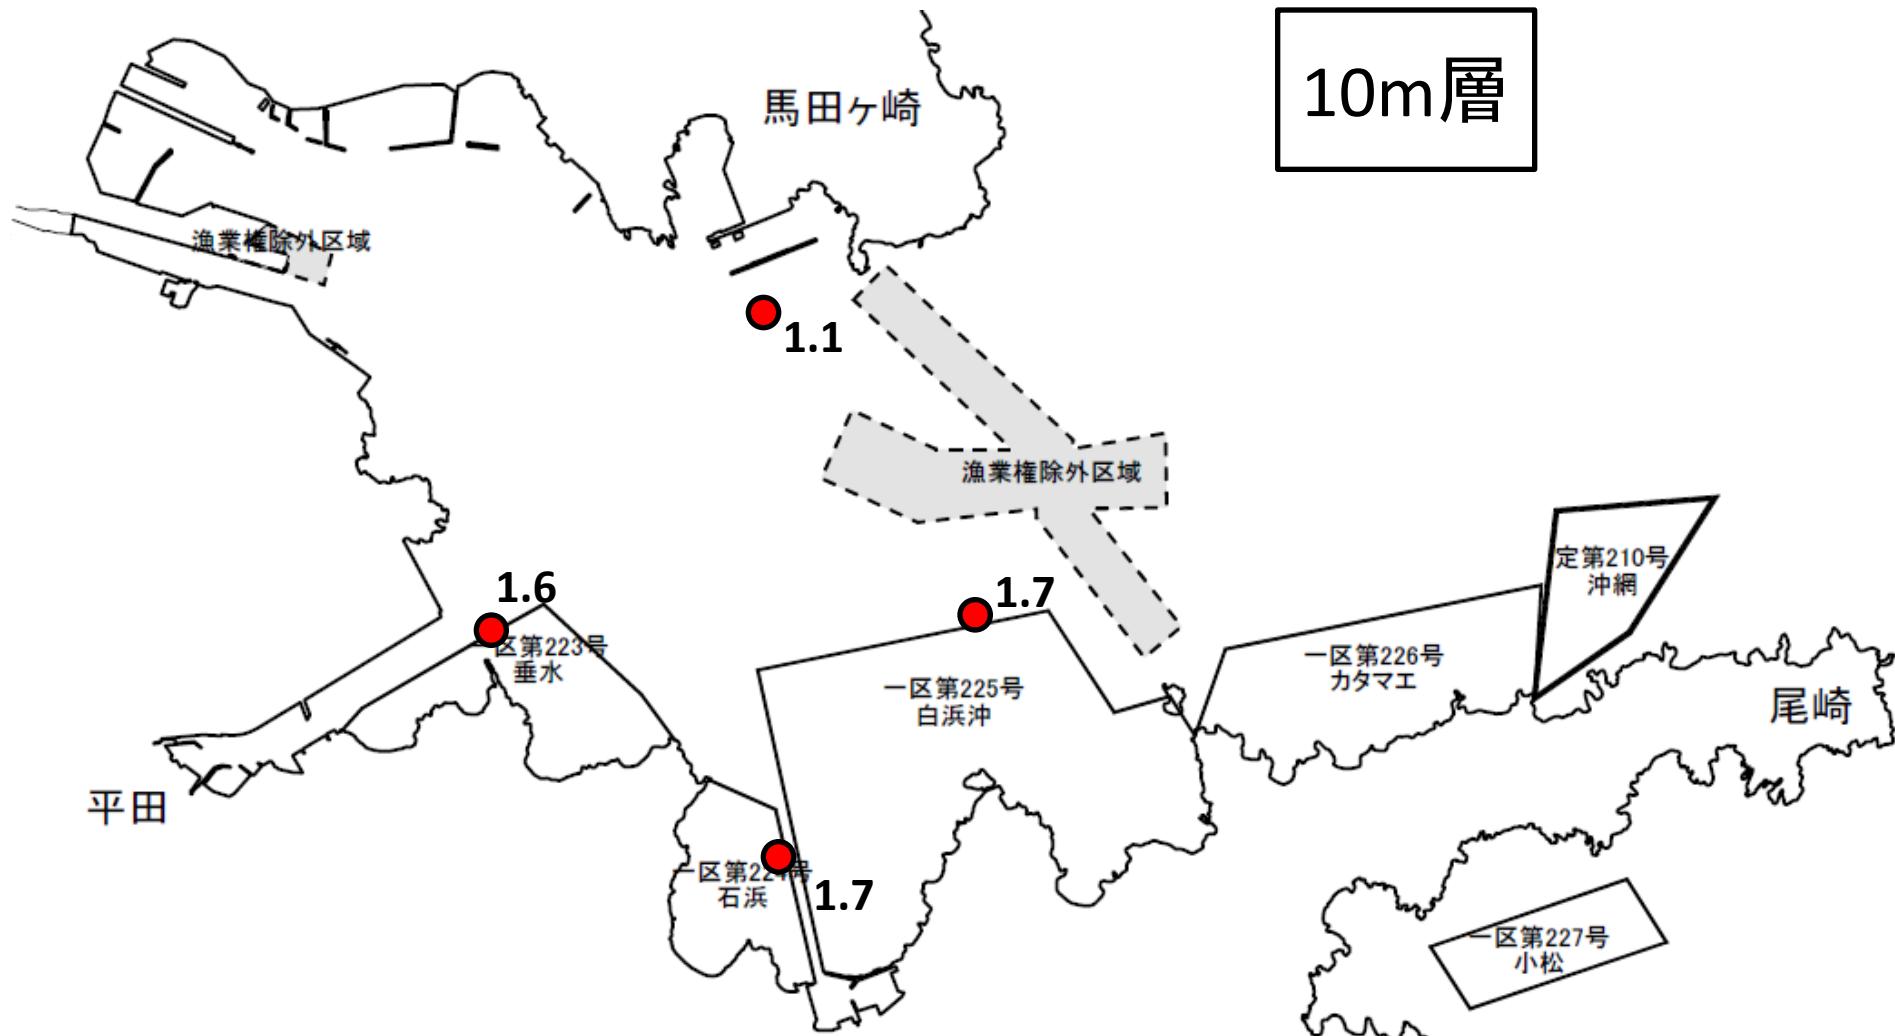
図7 10m層のクロロフィル蛍光値

※水質計で測定した値であり、正確な濃度ではありません。湾内の相対的な比較としてご利用ください（月をまたいでの比較はできません）。

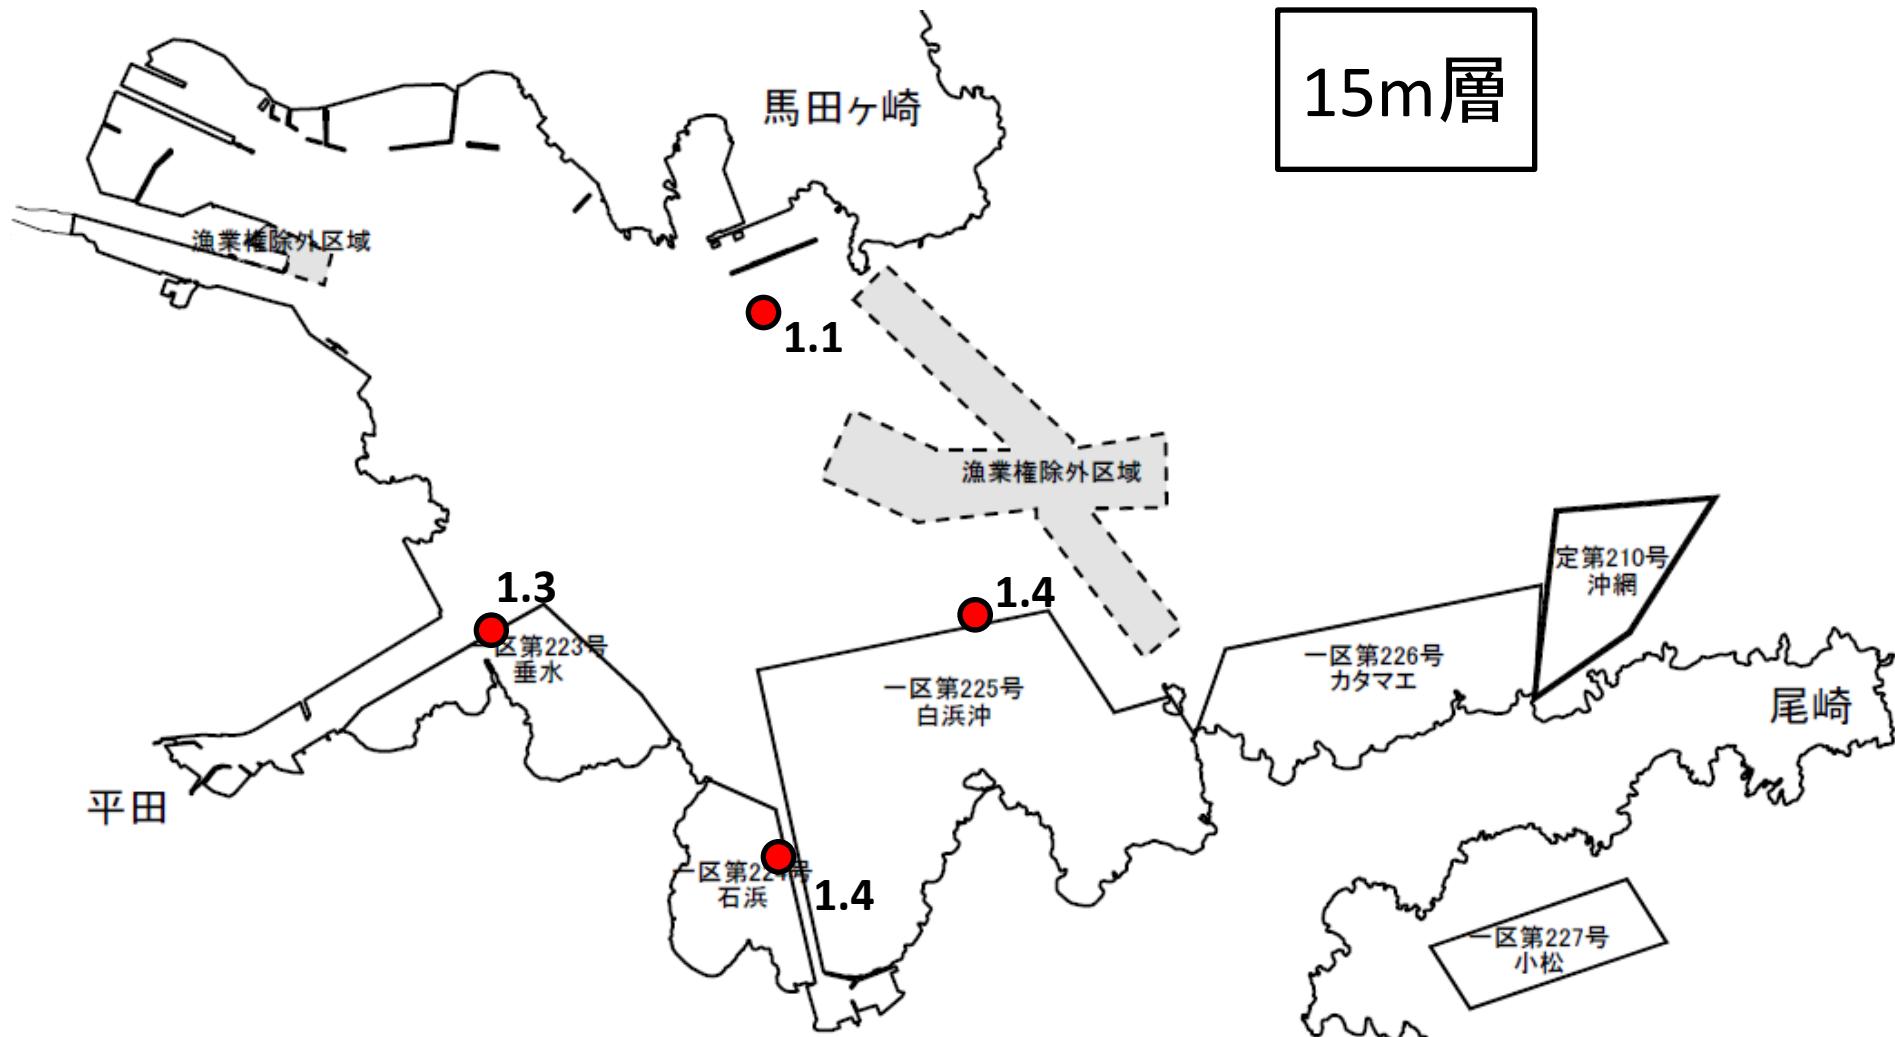
図8 15m層のクロロフィル蛍光値

※水質計で測定した値であり、正確な濃度ではありません。湾内の相対的な比較としてご利用ください（月をまたいでの比較はできません）。
